Erhebungsbogen

| Projekt | Biotopkartierung Hamburg | Interne Nr. | 131927 |
| Bearbeitung | BRA | Kartierung | 09.07.2018 |

| 1 | TF | Typ | HF | F.Anteil |
|---|---|--|---|---|
| 2 | STZ | Sonstiger Tümpel (2018) | | (§ 30 (2) 1.2) |

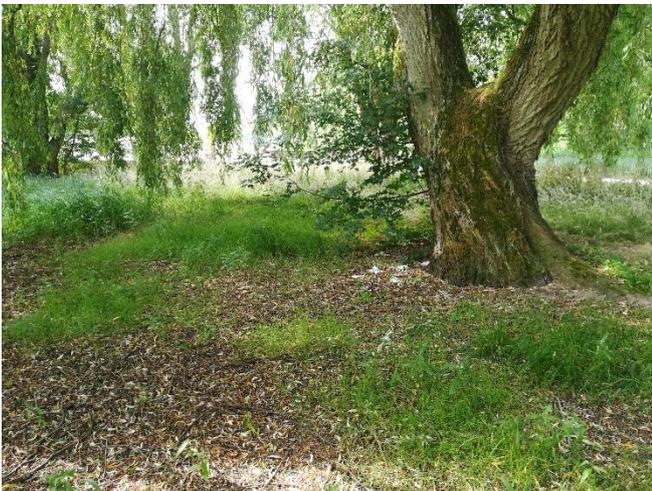
| Fotodatei | 6626_64_090718_1.JPG | Fotodatei | |

Flache Mulde in einer Parkanlage, umgeben von gemähten Parkrasen, rund 0,5 m in das Gelände eingetieft. Derzeit, wie auch in der Vorkartierung vollständig trockenliegend. Vermutlich nur noch selten wasserüberstaut. Es ist anzunehmen, dass sich im Zuge der Parkumstrukturierungen die hydrologische Situation weiter verschlechtert hat. Im Westen stark überschattet durch eine Trauer-Weide, die 90 cm Stammdurchmesser erreicht und Höhen um 15 m, ausladend wächst und rund 40 % des Gewässers überschattet. Auf der Ostseite wird fast der gesamte Gewässerbereich von in Form gemähter und geschnittener Röhrichte bzw. Großseggenriedern aus Schlanksegge, Wasserschwaden und Flutschwaden eingenommen. Zentral ist ein etwas weniger bewachsener Bereich vorhanden, der darauf hindeutet, dass hier eine zeitweilige Wasserbedeckung stattgefunden hat. Auch dort Bildung aber eines Pionierrasens aus Sumpf-Rispengras sowie einwachsendem Gundermann und Kriechendem Hahnenfuß. Die ehemaligen Ufersäume sind nur noch in Spuren durch Blut-Weiderich erkennbar, der Gewässerbereich ist offenbar in die Parkpflege übernommen worden. Insgesamt sehr lichter Bereich, von der ehemaligen Wüchsigkeit ist nahezu nichts mehr erkennbar. Die Wasserführung ist für eine Gewässerbiozönose nicht ausreichend. Eine Reihe Erlen wurde gepflanzt.

| Merkmal | Wert |
|--|---|
| Auswertung Gefährdung/ Einflüsse | Keine ausreichende Wasserführung. |

| Merkmal | Wert |
|---|--|
| Maßnahmen | Als naturnahe Struktur erhalten, Wasserführung im Gebiet verbessern, nach Möglichkeit Wasserstände anheben, eventuell das Gewässer vertiefen, um zumindest zentral eine dauerhafte Wasserfläche zu schaffen. Insgesamt hydrologische Situation prüfen. |
