# Erhebungsbogen

<b>Projekt</b>	Biotopkartierung Hamburg	<b>Interne Nr.</b>	83864
		<b>DK5   DK5-GK</b>	<b>6040</b>
<b>Handlungsbedarf</b>	Nein	<b>DK5 - Name</b>	Eidelstedt-Ost
<b>Bearbeitung</b>	SCÖ	<b>Biotop-Nr.   alt</b>	<b>468</b>
<b>Räumliche Abbildung</b>	Linie	<b>Kartierung</b>	22.10.2014
<b>Anzahl Abschnitte</b>	1	<b>Fläche / Länge [m<sup>2</sup>/m]</b>	128,318
		<b>Breite (lineare Abb.) [m]</b>	5

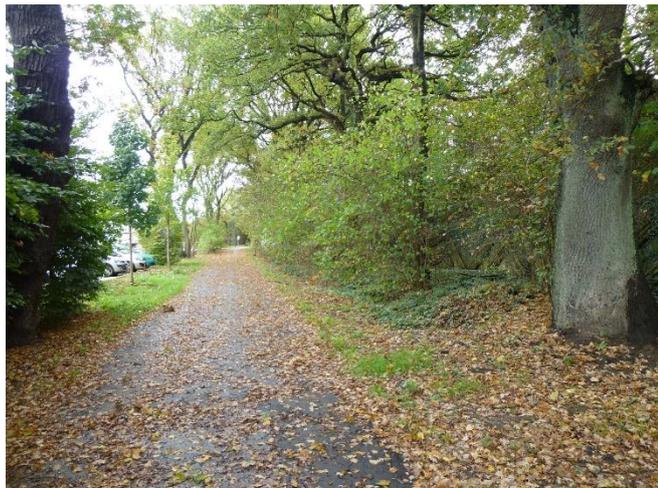
**Fotodatei** 6040\_468\_221014\_1.JPG  
**Bildbeschreibung** k.A.  
**Aufnahmerichtung**

Degradierter Knick mit flachem Wall mit dichter Baumschicht aus hohen und alten Stiel-Eichen sowie Hainbuchen. Dichte Strauchschicht aus meist vielstämmig durchgewachsenen Haseln streckenweise abwechselnd mit Hainbuchen und Holunder als Hauptbestandsbildner. Aufgrund der starken Beschattung durch die meist geschlossene Strauchschicht spärlich entwickelte, niedrige Krautschicht aus Giersch und Garten-Goldnessel.
