Erhebungsbogen

Projekt	Biotopkartierung Hamburg		Interne Nr.	21526
			DK5 DK5-GK	6226 6228
Handlungsbedarf	Ja		DK5 - Name	Moorburg-Ost
Bearbeitung	PRO	Kopie	Biotop-Nr. alt	18 18
Räumliche Abbildung	Fläche	Nein	Kartierung	16.09.2003
Anzahl Abschnitte	1		Fläche / Länge [m²/m]	8549,7319
			Breite (lineare Abb.) [m]

Süßwasserwatt im nordwestlichen alten Moorburger Hafenbecken. Mehrheitlich handelt es sich um Schlickwatt, zur Elbe hin auch Sand, Schutt und Abfälle. Auch im Schlickwattbereich liegen allenthalben Bauteile und größere Abfallmaterialien herum. Im Süden befindet sich ein im Schlick eingesunkenes Schiffswrack. Diese Objekte müssen entfernt und fachgerecht entsorgt werden, sie sind mit dem Schutzstatus der Fläche nicht vereinbar und bergen ein Schadstoffpotenzial. Ein weiteres Dumping muß wirksam verhindert werden. Die Arbeiten auf den Firmengeländen sorgen für große Lärm- und Staubbelastungen. Im Übergang zur Elbe - insbesondere vor dem ehemaligen mittleren Gewässereinschnitt*, das jetzt mit Abfällen verfüllt ist, besteht der Wattboden praktisch ausschließlich aus Schiffsteilen und anderen Abfällen.

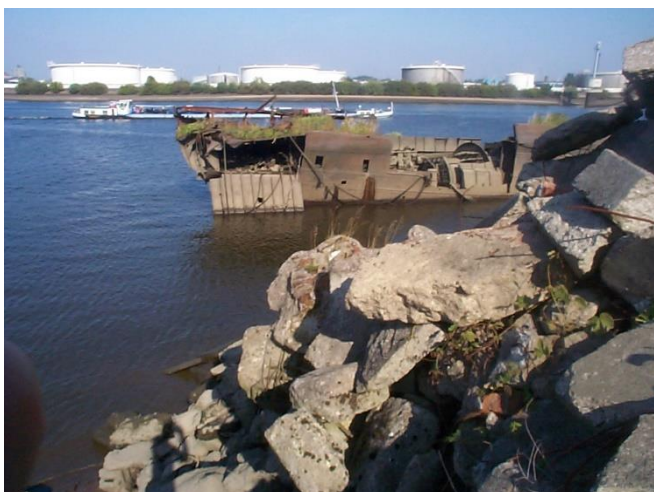
Fotodatei 6226_18_160903_1.JPG
Bildbeschreibung Zwar nicht Bestandteil des Watts, aber: Blick von der benachbarten sich auf das Biotop ergießenden Trümmerhalde auf das Schiffswrack (BNr 10010) in der Elbe, das wie ein Claim-Pflock für zukünftige Geländeausweitungen wirkt.

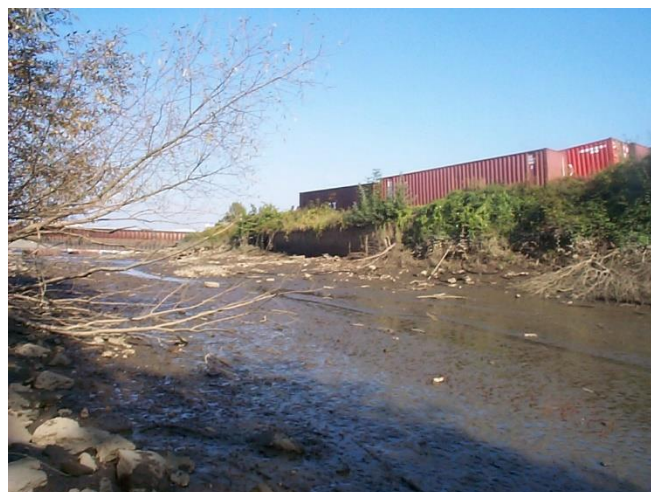
Fotodatei 6226_18_160903_2.JPG
Bildbeschreibung Mittlerer Bereich der Wattfläche. Die Ufer-Steilwand ist ein alter Schiffsrumpf. Der südlichste Bereich mit dem gesunkenen Schiff ist bei Biotop 15 (f+h) abgebildet.

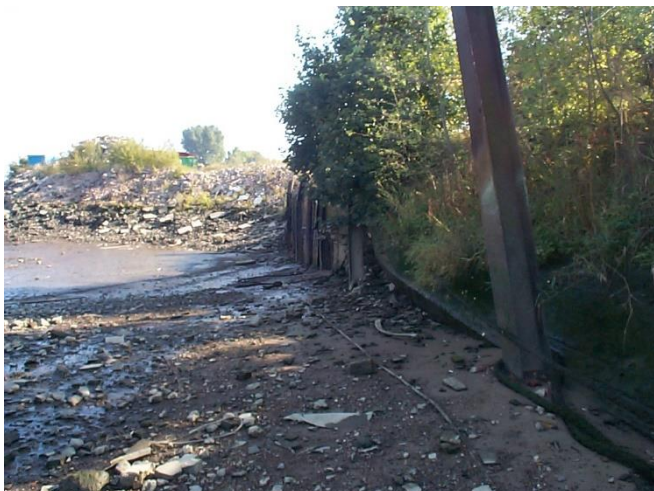
Fotodatei 6226_18_160903_3.JPG
Bildbeschreibung Vor dem abgedämmten ehemaligen mittleren Becken. Im Hintergrund der quellige Bereich. Links wäre die Süderelbe.
Aufnahmerichtung SE

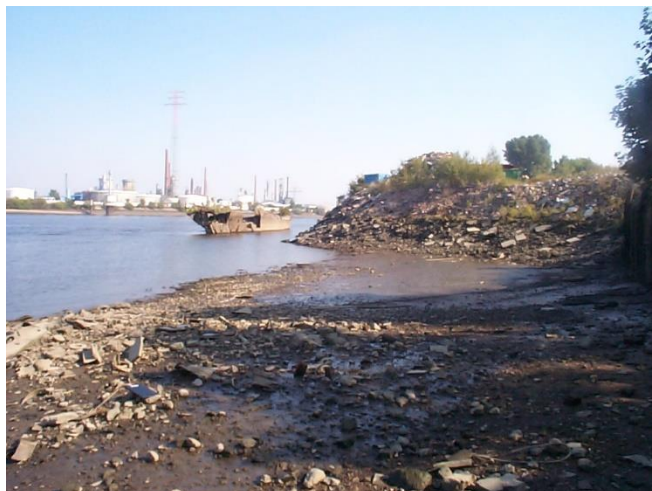
Fotodatei 6226_18_160903_4.JPG
Bildbeschreibung Vor dem abgedämmten ehem. mittleren Becken - mit Wrack in der Elbe
Aufnahmerichtung SE
