Erhebungsbogen							В
Projekt	Biotopkartierung Ha	ımburg		Interne Nr. DK5   DK5-GK DK5 - Name	57969 <b>7620</b> Fersenweg	7622	
Handlungsbedarf Bearbeitung Räumliche Abbildung Anzahl Abschnitte	Nein MIL Linie 1	Kopie	Nein	Biotop-Nr.   alt Kartierung Fläche / Länge [m²/m] Breite (lineare Abb.) [m]	242 15.09.1998 402,066 1,5	74

## Bestandsbeschreibung

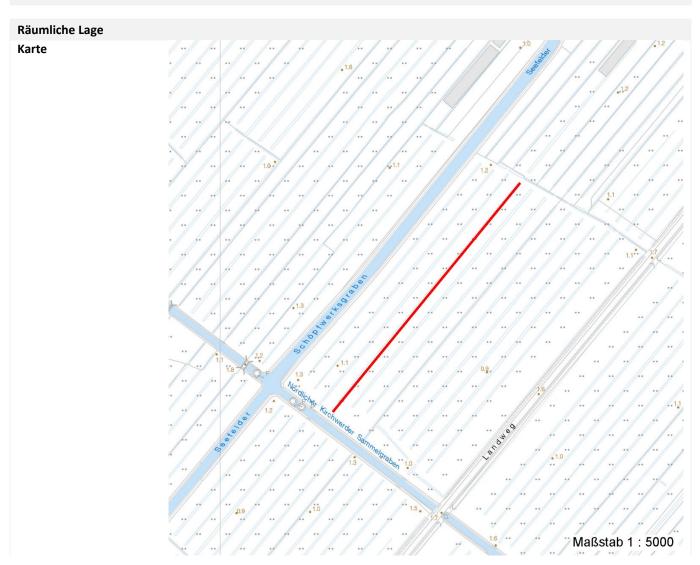
Relativ stark beschädigter Krebsscherengraben, der durch die Bullenweide 7622/72 verläuft.

Der Graben ist ca. 1,5m breit, mit stark getrübtem Wasser und weist v.a. Tritt- und auch Verbißschäden auf. Zum Zeitpunkt der Kartierung führte er zudem nur wenig Wasser.

Auf der gesamten Grabenlänge findet sich dichter Krebsscherenbewuchs, allerdings in stark geschädigtem Zustand. In den Zwischenräumen findet sich Schwimmblattvegetation in Form von Froschbiß, Teich- und Wasserlinsen.

Der Röhrichtstreifen ist stark zertreten und weist zudem massive Verbißschäden auf, es finden sich hier vorwiegend Wasser-Schwaden und Schlank-Segge.

Weitere Angaben	
Merkmal	Wert
	Mechanische Schädigungen des Uferstreifens durch Tritt und Verbiß der Weidetiere aus der angrenzenden Nutzung, hierdurch biotische Verarmung. Verschmutzung des Wasserkörpers durch die angrenzende Nutzung Trittschäden Verbißschäden
Wertgesichtspunkte	Standortpotential Wichtiger Teilbereich eines grösseren Landschaftskomplexes
Maßnahmen	Vorkommen seltener Arten Abschnittsweise Grabenräumung Entw.zu standortgerechter Feucht-bzw.Ufervegetation fördern Die Uferstreifen müssen auf mindestens 1-2m Breite von der angrenzenden Nutzung ausgeschlossen bleiben, um die Entwicklung einer standortgerechten, artenreichen Grabenrandvegetation zu fördern. Absperren, Einzäunen - 1.6 Pufferstreifen schaffen, Nährstoffeinträge vermindern - 2.15
