Erhebungsbogen

Projekt	Biotopkartierung Hamburg	Interne Nr.	105424
		DK5 DK5-GK	7830 7832
Handlungsbedarf	Nein	DK5 - Name	Havighorst-Ziegelei
Bearbeitung	CLA	Biotop-Nr. alt	44 8
Räumliche Abbildung	Linie	Kartierung	22.09.2016
Anzahl Abschnitte	2	Fläche / Länge [m²/m]	107,24
		Breite (lineare Abb.) [m]	7

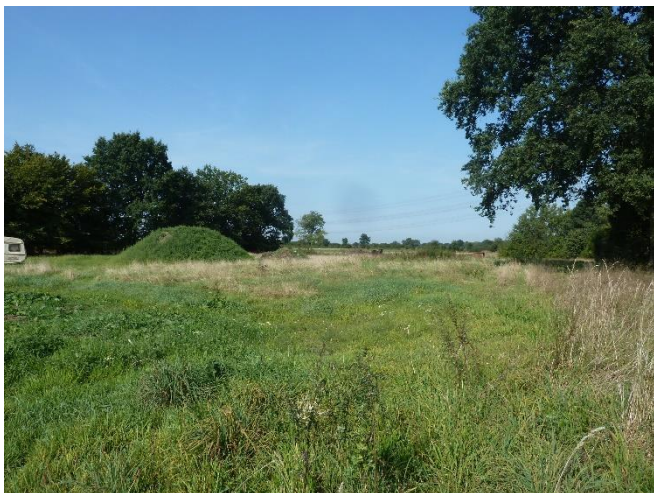
Fotodatei	7830_44_220916_1.JPG	Fotodatei	7830_44_220916_2.JPG
Bildbeschreibung	links im Bild der HWB	Bildbeschreibung	rechts im Bild der HWB
Aufnahmerichtung	Nordwest	Aufnahmerichtung	Südwest
