# Erhebungsbogen

<b>Projekt</b>	Biotopkartierung Hamburg	<b>Interne Nr.</b>	147251
		<b>DK5   DK5-GK</b>	<b>4836</b> 4838
		<b>DK5 - Name</b>	Rissen-West
<b>Handlungsbedarf</b>	Nein	<b>Biotop-Nr.   alt</b>	<b>171</b> 39
<b>Bearbeitung</b>	ROG	<b>Kartierung</b>	03.09.2020
<b>Räumliche Abbildung</b>	Linie	<b>Fläche / Länge [m<sup>2</sup>/m]</b>	736,8
<b>Anzahl Abschnitte</b>	2	<b>Breite (lineare Abb.) [m]</b>	5

Östlicher Abschnitt des Rissener Dorfgrabens, der im Westen und Osten durch bebauten Gebiet und im Mittelteil entlang von Gärten, Grünland und Brachen verläuft. Der Rissener Dorfgraben dient als Vorfluter für diverse Siele und fällt zeitweise trocken, insbesondere im Westen des betrachteten Abschnitts. So auch im Sommer 2020. Trotzdem sind Reste von Wasserpflanzen (evt. eingebracht) vorhanden, wie z.B. Bachbunze, Bitteres Schaumkraut, Flutender Schaden oder Wasserstern. Das Substrat ist sandig bis kiesig.

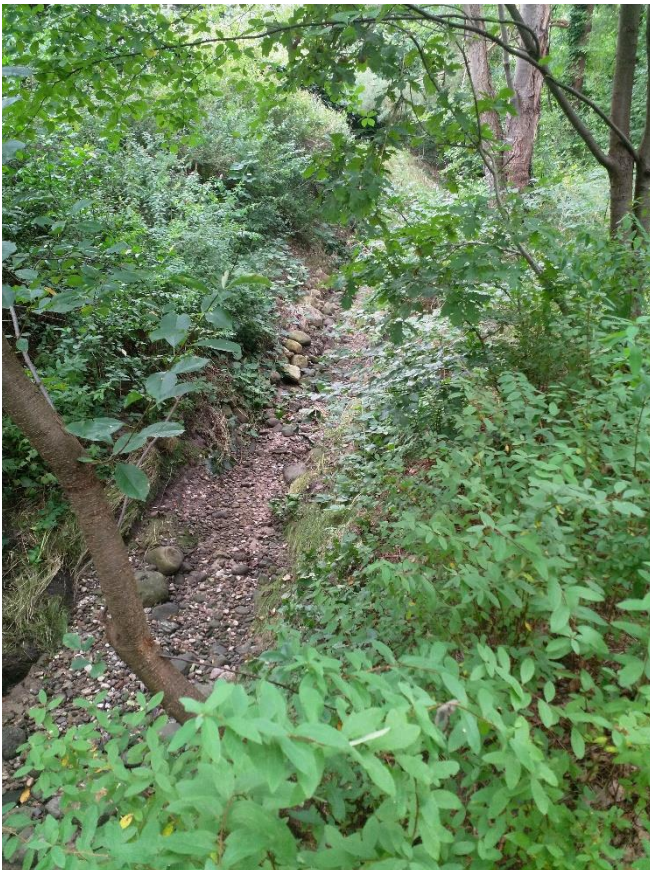
<b>Fotodatei</b>	4836_171_030920_1.JPG	<b>Fotodatei</b>	4836_171_030920_2.JPG
<b>Bildbeschreibung</b>	k.A.	<b>Bildbeschreibung</b>	k.A.
<b>Aufnahmerichtung</b>		<b>Aufnahmerichtung</b>

Der Bach weist im Westen und Osten noch ein Regelprofil auf und wurde zwischen Brünshentwiete und der Straße "Beim Dorfgraben" entfestigt. In dem 3-5 m breiten offenen Profil hat sich der 0,5-1 m breite Bachlauf seinen eigenen Lauf geschaffen. Die Ufervegetation der bis 2 m hohen Böschungen wird von einer Halbruderalen Gras- und Staudenflur und Gehölzen bestimmt, die das Gewässer besonders im Osten stark beschatten. Im Westen wächst viel Drüsiges Springkraut. An einer Stelle des Baches, etwa auf Höhe des Weidenpionierwaldes wird das Ufer durch altes, verfallenes Mauerwerk abgefangen. In dem Bereich Vorkommen des in HH stark gefährdeten Farns "Mauerraute".

Merkmal	Wert
Gefährdung/ Einflüsse	Eutrophierung
Wertgesichtspunkte	Starke negative Einflüsse von außen Bedeutung für den Biotopverbund Strukturvielfalt Entwicklungspotenzial
Maßnahmen	Rest der ursprünglichen Naturlandschaft 1.10 - Beseitigung von Neophyten 3.3 - natürliche Dynamik zulassen 1.11 - Beseitigung von Müll / Gartenabfällen 2.6 - Uferverbau entfernen, bauliche Einrichtungen beseitigen
