Erhebungsbogen

Projekt	Biotopkartierung Hamburg	Interne Nr.	147395
		DK5 DK5-GK	4838 4840
		DK5 - Name	Schneiderloch
Handlungsbedarf	Nein	Biotop-Nr. alt	62 43
Bearbeitung	ROG	Kartierung	15.07.2020
Räumliche Abbildung	Linie	Fläche / Länge [m²/m]	543,45
Anzahl Abschnitte	2	Breite (lineare Abb.) [m]	1

Teiche bzw. Kleingewässer verbindende wasserführende, 0,5 - 1,5 m breite Grabenabschnitte bzw. begradigte Bachabschnitte der Rüdigerau. Nur sehr schwach fließend, im Sommer 2020 komplett trocken gefallen. Durch Waldlage überwiegend stark beschattet, aber auch lichtere Abschnitte. 1- 1,5 m hohe, überwiegend steile Ufer. Nur abschnittsweise Wasservegetation, gelegentlich noch Feuchtezeiger wie Wolfstrapp, Sumpf-Vergissmeinnicht, Bittersüßer Nachtschatten oder Sumpfschwertlilie. Im Nördlichen Abschnitt viel Schilf und Weiden.

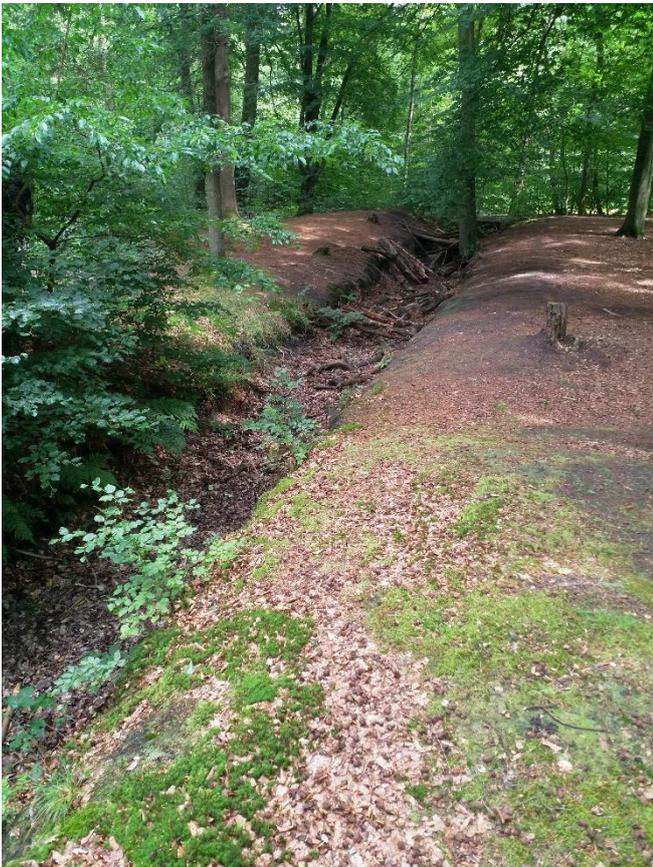
Fotodatei	4838_62_150720_1.JPG	Fotodatei	4838_62_150720_2.JPG
Bildbeschreibung	k.A.	Bildbeschreibung	k.A.
Aufnahmerichtung		Aufnahmerichtung

Merkmal	Wert
Gefährdung/ Einflüsse	Entwässerung (Klimabedingt) Keine
Wertgesichtspunkte	Entwicklungspotenzial
Maßnahmen	Bei behaltung der derzeitigen Nutzung oder Pflege
