Erhebungsbogen

Projekt	Biotopkartierung Hamburg	Interne Nr.	120418
		DK5 DK5-GK	5030 5032
		DK5 - Name	Cranz
Handlungsbedarf	Nein	Biotop-Nr. alt	129 32
Bearbeitung	BUC	Kartierung	11.08.2018
Räumliche Abbildung	Linie	Fläche / Länge [m²/m]	221,529
Anzahl Abschnitte	1	Breite (lineare Abb.) [m]	5

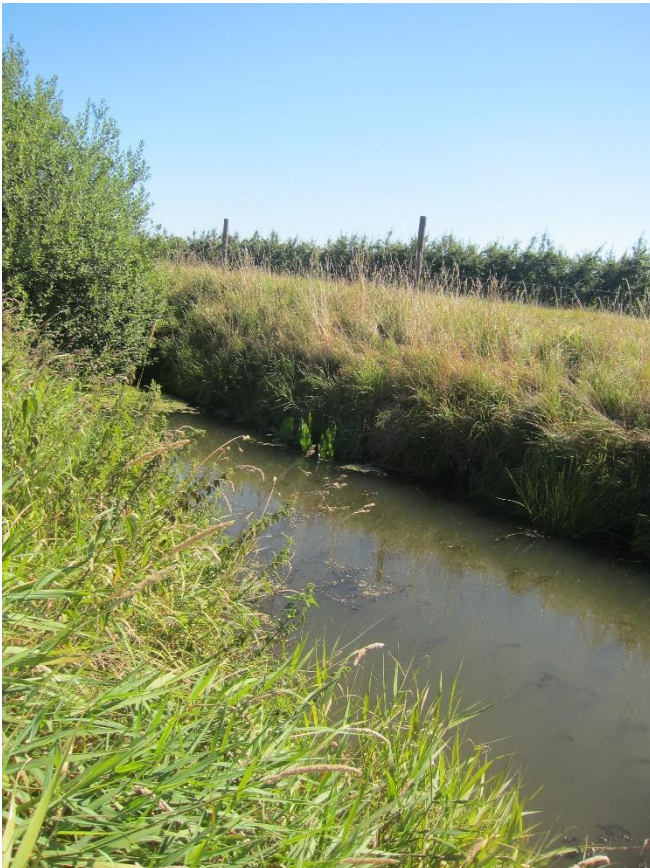
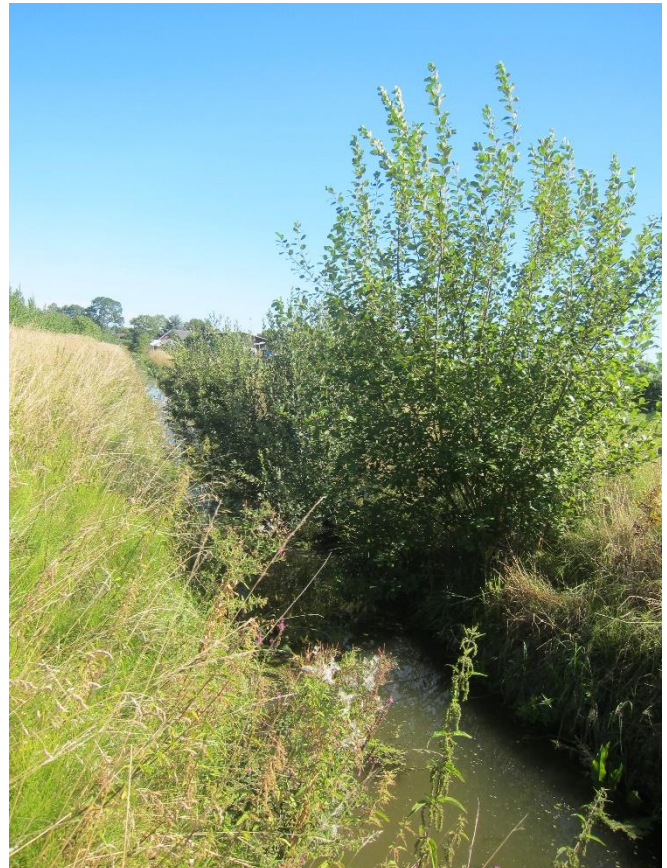
Fotodatei	5030_129_110818_1.JPG	Fotodatei	5030_129_110818_2.JPG
Bildbeschreibung	k.A.	Bildbeschreibung	k.A.
Aufnahmerichtung		Aufnahmerichtung

Etwa 3m breiter, tief eingeschnittener Graben im Obstbaugelände. Der Graben wird dominiert von Wasserlinse. Wasserstern kommt zerstreut vor. Die Böschung (Breite ca.1 m) wird aus Wasserschwadern und Hochstauden feuchter Standorte (v.a. Weidenröschen und Mädesüß) gebildet.

Merkmal	Wert
Gefährdung/ Einflüsse	Verfüllung Einträge aus angrenzenden Obstbau
Wertgesichtspunkte	aquatischer Lebensraum Röhricht Schlammflächen
Ziele der Entwicklung Maßnahmen	Erhaltung extensive Unterhaltung Ufer abflachen
