Erhebungsbogen

| Projekt | Biotopkartierung Hamburg | Interne Nr. | 76496 |
| | | DK5 - Name | Rissen-Nord |

| Merkmal | Wert |
|---|---|
| Gebietsbezeichnung | Schnaakenmoorgraben |

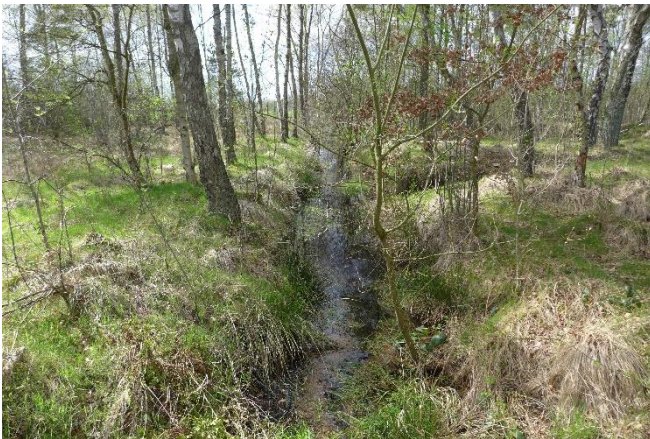
| Fotodatei | 5038_225_190713_1.JPG | Fotodatei | 5038_225_190713_2.JPG |
| Aufnahmerichtung | W | Aufnahmerichtung | O |

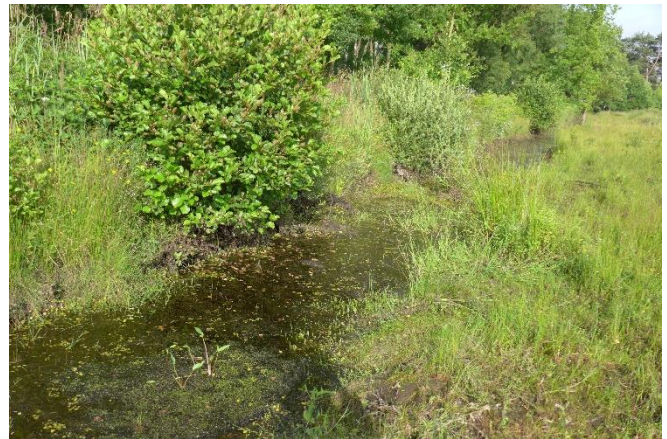
Bis 2 m breiter Schnaakenmoorgraben, der im NSG nur noch eine geringe entwässernde Funktion besitzt und überwiegend Stillgewässercharakter aufweist. Im Westen stark beschattet, im Osten wurde der Graben kürzlich stark aufgelichtet und durch Abflachung des Südufers verbreitert, um die Überquerung durch Spaziergänger zu verhindern. Im Wasser viel Wasserschlau und Froschbiss.

| Bildbeschreibung | | Bildbeschreibung | Aufgelichteter Bereich |
