Erhebungsbogen

Projekt	Biotopkartierung Hamburg	Interne Nr.	76515
		DK5 DK5-GK	5038 5040
Handlungsbedarf	Nein	DK5 - Name	Rissen-Nord
Bearbeitung	ENS	Biotop-Nr. alt	227 136
Räumliche Abbildung	Linie	Kartierung	08.07.2013
Anzahl Abschnitte	9	Fläche / Länge [m²/m]	2487,472
		Breite (lineare Abb.) [m]

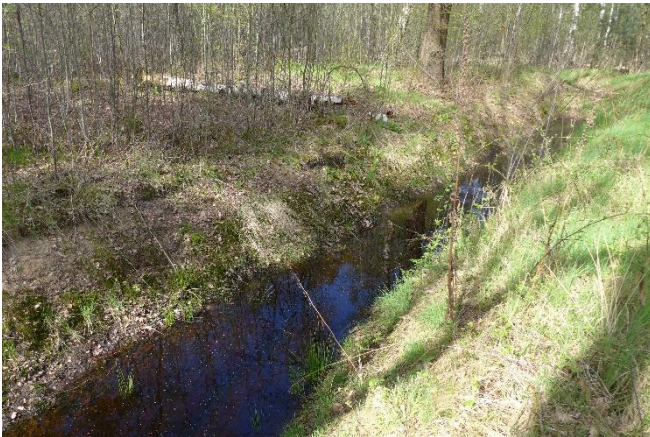
- 136.1
- 136.2: wurde nach Norden verlängert
- 136.3
- 136.4: im Norden verlandet (Torfmoosdecke)
- 136.5
- 137.6
- 137.7
- 137.8
- 137.9: neu angelegt

Fotodatei	5038_227_080713_1.JPG	Fotodatei	5038_227_080713_2.JPG
Bildbeschreibung	Abschnitt 136.9	Bildbeschreibung	Abschnitt 136.8
Aufnahmerichtung	N	Aufnahmerichtung	W

Merkmal	Wert
Auswertung	
Gefährdung/ Einflüsse	Keine
Wertgesichtspunkte	Bestandteil der historischen Kulturlandschaft
	Strukturvielfalt
Bedeutung für Tiergruppe	Amphibien
	Libellen
Maßnahmen	2.23 - Erhaltung des Gewässer
	In lichterem Abschnitten Habitat für Libellen und Amphibien

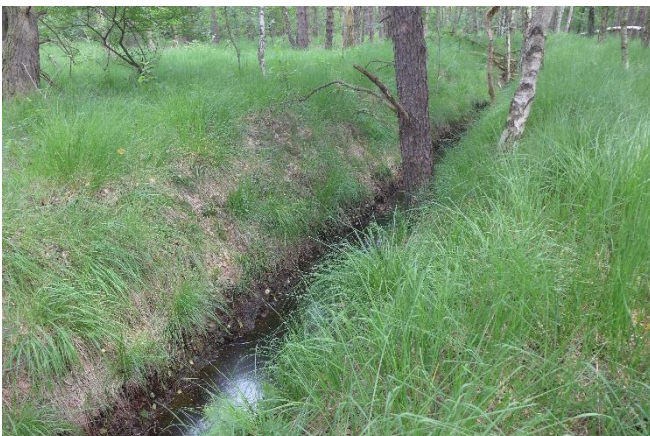
Fotodatei	5038_227_080713_3.JPG	Fotodatei	
Bildbeschreibung	Abschnitt 136.5	Bildbeschreibung	
Aufnahmerichtung	O	Aufnahmerichtung
