Erhebungsbogen

Projekt	Biotopkartierung Hamburg	Interne Nr.	76419
		DK5 DK5-GK	5038 5040
		DK5 - Name	Rissen-Nord
Handlungsbedarf	Nein	Biotop-Nr. alt	249 6
Bearbeitung	ENS	Kartierung	13.04.2014
Räumliche Abbildung	Linie	Fläche / Länge [m²/m]	1291,798
Anzahl Abschnitte	6	Breite (lineare Abb.) [m]	3

Bestandsbeschreibung

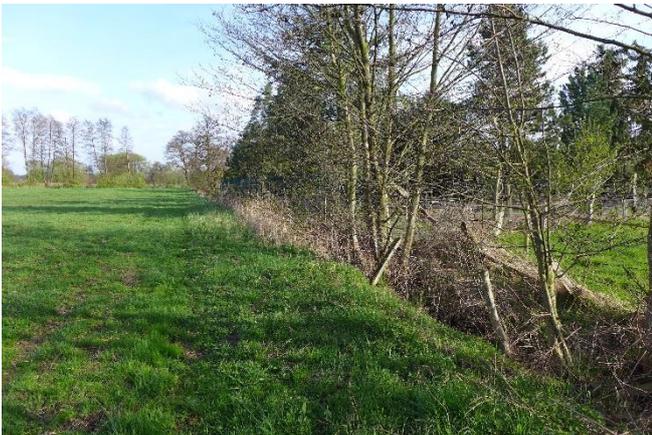
Fotodatei 5038_249_130414_1.JPG
Bildbeschreibung Abschnitt 6.1
Aufnahmerichtung SO

- 6.01: von Gehölzen gesäumt, von benachbarter Baumschule beeinträchtigt
- 6.02: frisch geräumt
- 6.04: frisch geräumt
- 6.05: Stark zugewachsen, von Erlen und Weiden gesäumt, viele Stickstoffzeiger
- 6.06: wenig Wasser, 0,8 m tief, viel Schilf
- 6.07: von Erlen gesäumt
- 6.08: viel Rohrkolben

Merkmal	Wert
Gefährdung/ Einflüsse	Aufgabe der Nutzung oder Pflege Eutrophierung
Wertgesichtspunkte	Bestandteil der historischen Kulturlandschaft Entwicklungspotenzial
zoologisch bedeutsame Strukturen	Kleingewässer
Ziele der Entwicklung	Erhalt der Gräben
Maßnahmen	4.22 - Erhaltung der Gräben Vermeidung von Eutrophierung
Größe	
Breite	3.00 m
