Erhebungsbogen

Projekt	Biotopkartierung Hamburg	Interne Nr.	147484
		DK5 DK5-GK	5038
		DK5 - Name	Rissen-Nord
Handlungsbedarf	Nein	Biotop-Nr. alt	260
Bearbeitung	ROG	Kartierung	17.07.2020
Räumliche Abbildung	Linie	Fläche / Länge [m²/m]	511,24
Anzahl Abschnitte	3	Breite (lineare Abb.) [m]	4

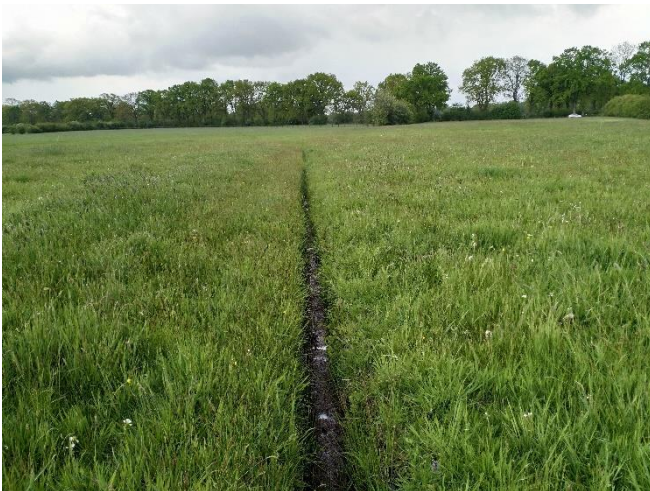
Fotodatei	5038_260_170720_1.JPG	Fotodatei	
Bildbeschreibung	k.A.	Bildbeschreibung	
Aufnahmerichtung		Aufnahmerichtung

Gräben mit Stillgewässer- oder schwachem Fließgewässercharakter an den Rändern von Feuchtwiesen und Röhrichtern. Die Vegetation wird überwiegend von Schilf geprägt, abschnittsweise herrschen auch Schlanksegge und Rohrglanzgras vor. Vereinzelt säumen Erlen und Weiden die Ufer. Feuchtheizer breiten sich in die angrenzenden Grünlandflächen aus. Einige Grabenabschnitte wurden frisch geräumt. Gegenüber 2006 erscheinen die Gräben etwas artenärmer.

Merkmal	Wert
Wertgesichtspunkte	Bedeutung für den Biotopverbund
Bedeutung für Tiergruppe	Bestandteil der historischen Kulturlandschaft
Maßnahmen	Amphibien
	1.2 - Bei behalten der aktuellen Nutzung / Pflege
