Erhebungsbogen

Projekt	Biotopkartierung Hamburg	Interne Nr.	141816
		DK5 DK5-GK	5040 5042
Handlungsbedarf	Nein	DK5 - Name	Klövensteen
Bearbeitung	LMJ	Biotop-Nr. alt	167 31
Räumliche Abbildung	Linie	Kartierung	18.06.2020
Anzahl Abschnitte	8	Fläche / Länge [m²/m]	2254,47
		Breite (lineare Abb.) [m]	5

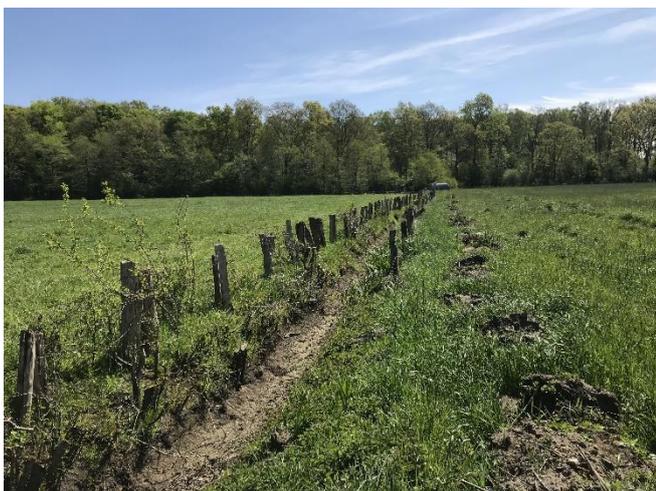
Fotodatei	5040_167_180620_1.JPG	Fotodatei	5040_167_180620_2.JPG
Bildbeschreibung	Frisch instandgesetzter Graben auf Grünland	Bildbeschreibung	Frisch instandgesetzter Graben auf Grünland
Aufnahmerichtung	O	Aufnahmerichtung	W

Merkmal	Wert
Auswertung	
Gefährdung / Einflüsse	Aufgabe der Nutzung oder Pflege
Wertgesichtspunkte	Artenreich Strukturvielfalt Bestandteil der historischen Kulturlandschaft Bedeutung für den Biotopverbund
zoologisch bedeutsame Strukturen	Kleingewässer
Bedeutung für Tiergruppe	Amphibien, Laichgewässer, Sommerquartiere Heuschrecken Vögel
Maßnahmen	1.3 - Extensive Nutzung / Pflege (nächstes Mal schonende Grabenräumung um Artenvielfalt zu erhalten) 1.25 - Wasserstand anheben (Im Geamtgebiet sollten die Wasserstände angehoben werden, um auch die angrenzenden Grünlandflächen als Feuchtwiesen zu entwickeln) Extensivierung der Grünlandnutzung, abschnittsweise Grabenräumung

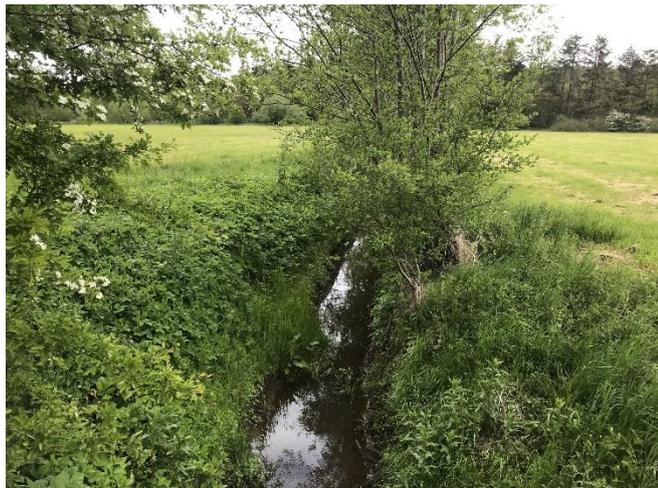
Fotodatei 5040_167_180620_3.JPG
Bildbeschreibung Graben auf Grünland
Aufnahmerichtung
