Erhebungsbogen

Projekt	Biotopkartierung Hamburg		Interne Nr.	136794	
			DK5 DK5-GK	5228	5230
Handlungsbedarf	Nein		DK5 - Name	Nincop	
Bearbeitung	MIS	Kopie Ja	Biotop-Nr. alt	118	10098
Räumliche Abbildung	Fläche		Kartierung	27.05.2019	
Anzahl Abschnitte	1		Fläche / Länge [m²/m]	516,3849	
			Breite (lineare Abb.) [m]

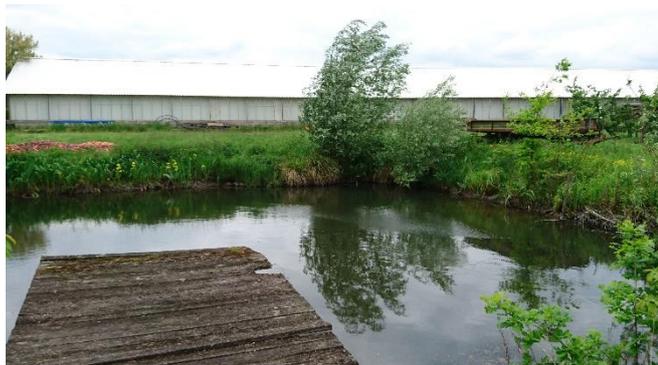
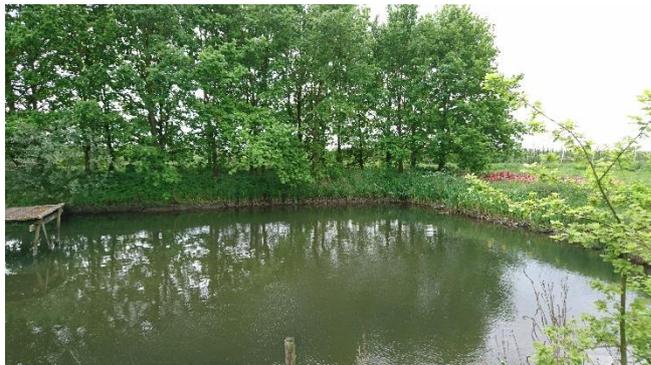
Fotodatei	5228_118_270519_1.JPG	Fotodatei	5228_118_270519_2.JPG
Bildbeschreibung	k.A.	Bildbeschreibung	k.A.
Aufnahmerichtung		Aufnahmerichtung

Relativ gut eingewachsener, quadratischer Teich mit steilen, über 1 m hohen Ufern, die z.T. aber etwas abgerutscht sind, so dass an einigen Stellen eine Art Berme entstanden ist. Es ist keine Beregnungseinrichtung vorhanden, nur ein alter Steg, weswegen der Teich unter den Schutz des § 30 BNatSchG fällt.

Der Teich liegt direkt an einem Wirtschaftsweg mit Treckerverkehr, an seinem Westufer werden alte Äpfel gelagert.

Merkmal	Wert
Gefährdung / Einflüsse	Ablagerung von Gartenabfällen Lärm durch Treckerverkehr Eutrophierung
Wertgesichtspunkte	Feuchtbiotop Vorkommen seltener Pflanzen
zoologisch bedeutsame Strukturen	Kleingewässer, wasserführende Gräben
Bedeutung für Tiergruppe	Amphibien
Ziele der Entwicklung	Erhaltung
Maßnahmen	1.11 - Beseitigung von Müll / Gartenabfällen 2.5 - Ufer abflachen
