# Erhebungsbogen

<b>Projekt</b>	Biotopkartierung Hamburg	<b>Interne Nr.</b>	136851
		<b>DK5   DK5-GK</b>	<b>5228</b>
<b>Handlungsbedarf</b>	Nein	<b>DK5 - Name</b>	Nincop
<b>Bearbeitung</b>	MIS	<b>Biotop-Nr.   alt</b>	<b>282</b>
<b>Räumliche Abbildung</b>	Linie	<b>Kartierung</b>	17.06.2019
<b>Anzahl Abschnitte</b>	1	<b>Fläche / Länge [m<sup>2</sup>/m]</b>	486,68
		<b>Breite (lineare Abb.) [m]</b>	5

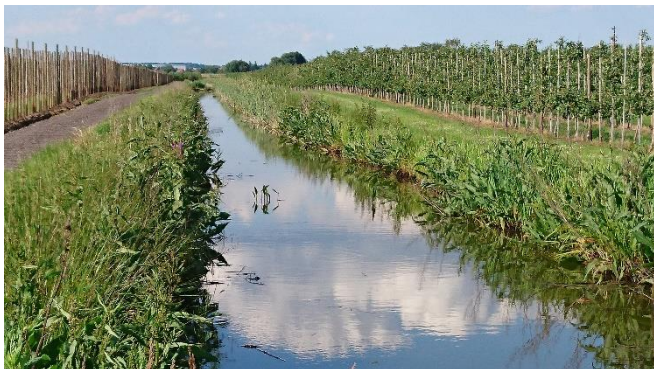
<b>Fotodatei</b>	5228_282_170619_1.JPG	<b>Fotodatei</b>	
<b>Bildbeschreibung</b>	k.A.	<b>Bildbeschreibung</b>	
<b>Aufnahmerichtung</b>		<b>Aufnahmerichtung</b>

Wasserführender, aber relativ strukturarmer, ca. 5 m breiter Graben. Die Böschungen sind steil und 1 m hoch und mit viel nitrophytischen Röhrichten bewachsen. Im südlichen Bereich herrschen Fluss-Ampfer und Scheizyper-Segge vor, nach Norden gibt es zunehmend breitblättrigen Rohrkolben und Flatterbinse. Örtlich kommen Röhrichte aus Wasser-Schwaden vor. Außerdem wachsen von den Rändern viele Süßgräser ein.

Das Wasser ist stark getrübt und nur ca. 40 cm tief. Es gibt, außer kleinen Resten von Pfeilkraut und Kleiner Wasserlinse am südlichen Ende, keine Schwimmblattvegetation. Submers kommt wenig Kamm-Laichkraut vor.

Am Südenende ist eine Beregnungsanlage installiert.

Merkmal	Wert
Wertgesichtspunkte	Feuchtbiotop
zoologisch bedeutsame Strukturen	Röhricht
Bedeutung für Tiergruppe	Amphibien
	Libellen
Maßnahmen	3.2 - Gewässer schonend unterhalten (Entschlammn)
