# Erhebungsbogen

<b>Projekt</b>	Biotopkartierung Hamburg	<b>Interne Nr.</b>	136793
		<b>DK5   DK5-GK</b>	<b>5228</b> 5230
<b>Handlungsbedarf</b>	Nein	<b>DK5 - Name</b>	Nincop
<b>Bearbeitung</b>	MIS	<b>Biotop-Nr.   alt</b>	<b>44</b> 63
<b>Räumliche Abbildung</b>	Fläche	<b>Kartierung</b>	08.06.2019
<b>Anzahl Abschnitte</b>	1	<b>Fläche / Länge [m<sup>2</sup>/m]</b>	1836,2189
		<b>Breite (lineare Abb.) [m]</b>

## Bestandsbeschreibung

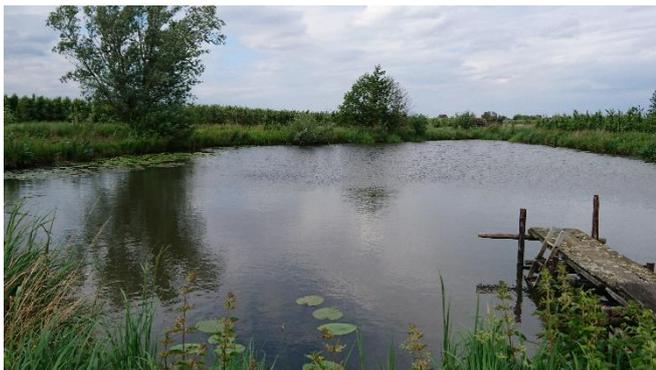
**Fotodatei** 5228\_44\_080619\_1.JPG  
**Bildbeschreibung** k.A.  
**Aufnahmerichtung**

Beregnungs- und Badeteich, der nur durch einen schmalen Damm vom Östlichen Neuenfelder Wettern getrennt ist. Die Böschungen sind steil und ca. 60 cm hoch. Die Ufer sind relativ strukturarm und hauptsächlich mit Schlank-Segge, Wasserschwaden und Brennesseln bewachsen. Dazwischen gibt es aber auch weitere Arten der feuchten Hochstauden. Auf dem Damm stehen ein paar strauchige Schwarzerlen und Silberweiden, eine davon schon zum Baum aufgewachsen. Die Wasservegetation ist nur wenig ausgeprägt, es gibt ein paar Flecken mit See- und Teichrosen. Submers kommt in den Randbereichen etwas Nutalls Wasserpest vor.

Trotz der direkten Nähe zum artenreichen Hauptgraben haben sich gegenüber der Vorkartierung seltene Arten wie Sumpfcalla und Hornblatt zurück gezogen.

Merkmal	Wert
Gefährdung / Einflüsse	Eutrophierung ( )
Wertgesichtspunkte	Nutzung als Badeteich Bedeutung für den Biotopverbund Feuchtbiotop
Bedeutung für Tiergruppe	Amphibien
Ziele der Entwicklung	Erhaltung
Maßnahmen	Ufer abflachen
