Erhebungsbogen

Projekt	Biotopkartierung Hamburg	Interne Nr.	144260
		DK5 DK5-GK	5238
Handlungsbedarf	Nein	DK5 - Name	Sülldorf-Nord
Bearbeitung	RER	Biotop-Nr. alt	147
Räumliche Abbildung	Linie	Kartierung	29.05.2020
Anzahl Abschnitte	1	Fläche / Länge [m²/m]	126,66
		Breite (lineare Abb.) [m]	3

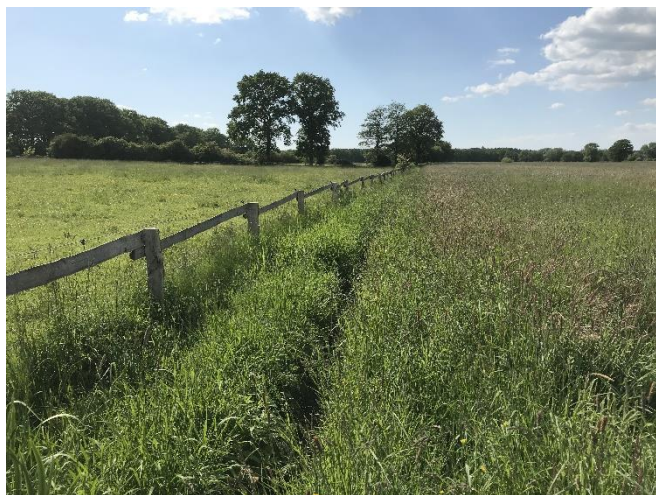
Fotodatei	5238_147_290520_1.JPG	Fotodatei	5238_147_290520_2.JPG
Bildbeschreibung	k.A.	Bildbeschreibung	k.A.
Aufnahmerichtung		Aufnahmerichtung

Nährstoffreicher Graben mit Stillgewässercharakter am Rand einer Feuchtwiese. Der 1 m breite und mit 0,5 bis 1 m hohen Böschungen ausgestattete Graben ist stark mit Röhrichtarten zugewachsen. Der Artenreichtum ist ggü. der Vorkartierung stark zurückgegangen. Im Oktober wurde der Graben geräumt.

Merkmal	Wert
Gefährdung / Einflüsse	Keine
Wertgesichtspunkte	Bedeutung für den Biotopverbund Teil eines größeren Biotopkomplexes Bestandteil der historischen Kulturlandschaft
Bedeutung für Tiergruppe	Amphibien
Maßnahmen	3.24 - Grabenunterhaltung, extensiv (Teile der Vegetation erhalten) (2020 wurde der Graben komplett geräumt, Unterhaltung gestaffelt und alternierend ausführen, so dass immer Vegetationsbereich in jedem Jahr unberührt bleiben.) 1.16 - Standort vernässen (Grabenabfluss minimieren und angrenzende Feuchtwiese dadurch vernässen) 3.4 - Entwicklung von Uferrandstreifen (breiteren Pufferstreifen von der Mahd ausnehmen und alternierend nur alle 2-3 Jahre mähen um die Entwicklung von feuchten Hochstaudenfluren zu fördern)
