Erhebungsbogen

Projekt	Biotopkartierung Hamburg	Interne Nr.	144256
		DK5 DK5-GK	5238
Handlungsbedarf	Nein	DK5 - Name	Sülldorf-Nord
Bearbeitung	RER	Biotop-Nr. alt	157
Räumliche Abbildung	Fläche	Kartierung	29.05.2020
Anzahl Abschnitte	2	Fläche / Länge [m²/m]	913,8038
		Breite (lineare Abb.) [m]

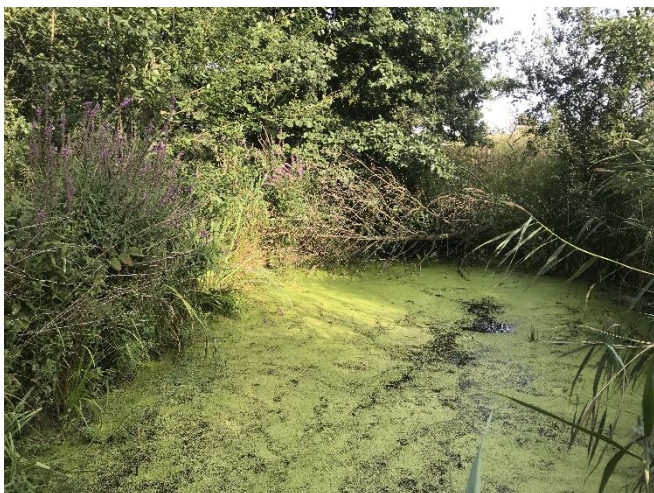
Fotodatei	5238_157_290520_3.JPG	Fotodatei	5238_157_290520_4.JPG
Bildbeschreibung	k.A.	Bildbeschreibung	k.A.
Aufnahmerichtung		Aufnahmerichtung

Vor einigen Jahren angelegtes Retentionsgewässer der Wedeler Au, das sich naturnah entwickelt hat. Es besteht aus zwei Teilen nördl. und südl. der Wedeler Au. Der nördliche Teil zeigt starke, orangene Trübung, der südliche recht klares Wassers, das nahezu vollständig mit Wasserlinsen bedeckt ist. Beide Kleingewässer besitzen breite Uferzone mit artenreicher Uferstaudenflur, die sich vermutlich aus Pflanzungen entwickelt hat. Röhrichtarten wie Sumpf-Segge, Schilf, Sumpfschwertlilie und Rohrkolben haben sich ausgebreitet. Schwarzerlen beschatten die Gewässer zunehmend.

Merkmal	Wert
Auswertung	
Gefährdung / Einflüsse	Eutrophierung
Wertgesichtspunkte	Bedeutung für den Biotopverbund
	Retentionsgewässer für die Wedeler Au
Bedeutung für Tiergruppe	Amphibien
	Libellen
	Wassergebundene Insekten
Maßnahmen	1.3 - Extensive Nutzung / Pflege
	2.13 - Gehölze entfernen (die aufwachsenden Erlen beschatten das Gewässer zunehmend. um die Eignung als Amphibienlaichgewässer zu erhalten bedarf es eines regelmäßigen Rückschnitts um die Besonnung des Gewässers sicher zu stellen)
