# Erhebungsbogen

<b>Projekt</b>	Biotopkartierung Hamburg	<b>Interne Nr.</b>	144311
		<b>DK5   DK5-GK</b>	<b>5238</b> 5240
<b>Handlungsbedarf</b>	Nein	<b>DK5 - Name</b>	Sülldorf-Nord
<b>Bearbeitung</b>	RER	<b>Biotop-Nr.   alt</b>	<b>26</b> 55
<b>Räumliche Abbildung</b>	Fläche	<b>Kartierung</b>	22.10.2020
<b>Anzahl Abschnitte</b>	1	<b>Fläche / Länge [m<sup>2</sup>/m]</b>	692,4304
		<b>Breite (lineare Abb.) [m]</b>

Nördlichster der vier Teiche auf dem ehemaligen Klärwerksgelände, nach dessen Stilllegung 1981 als Teil der Renaturierungsmaßnahmen angelegt.

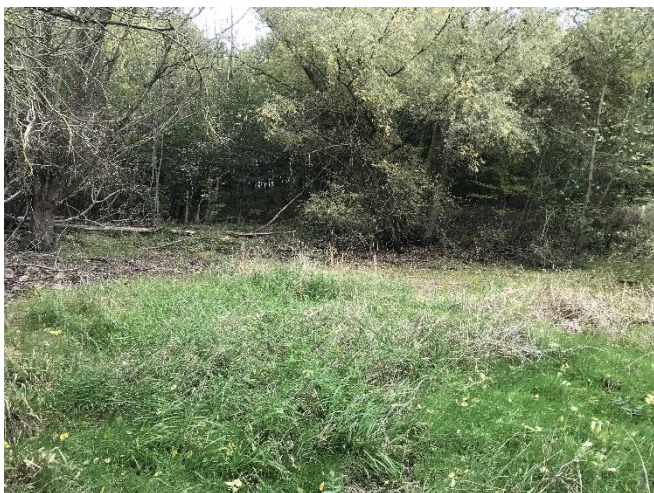
**Fotodatei** 5238\_26\_221020\_3.JPG  
**Bildbeschreibung** k.A.  
**Aufnahmerichtung**

Zum Kartierzeitpunkt trockengefallener Tümpel in einer etwa 1-1,5 m tiefen Mulde mit flachen Ufern, am östlichen Ufer etwas Steinschutt. Umgeben von Zitterpappel, Grau- und Silberweiden, die über die Uferböschung ragen. Deutlich trockenerer Zustand als in der Vorkartierung. Tümpel mit Flutrasenvegetation bewachsen, etwas Sumpfschwertlilie ist noch vorhanden. Ob die Wasserführung für eine erfolgreiche Amphibienreproduktion ausreicht ist fraglich.

Als naturnaher Tümpel geschützt nach § 30 BNatSchG in Verbindung mit § 14 HmbBNatSchAG. Ohne Pflegemaßnahmen ist die Fortexistenz des Biotops jedoch unwahrscheinlich.
