Erhebungsbogen

Projekt	Biotopkartierung Hamburg		Interne Nr.	136864	
			DK5 DK5-GK	5428	5430
Handlungsbedarf	Nein		DK5 - Name	Vierzigstücken	
Bearbeitung	MIS	Kopie Ja	Biotop-Nr. alt	220	137
Räumliche Abbildung	Linie		Kartierung	10.07.2019	
Anzahl Abschnitte	2		Fläche / Länge [m²/m]	1432,184	
			Breite (lineare Abb.) [m]	4

Bestandsbeschreibung

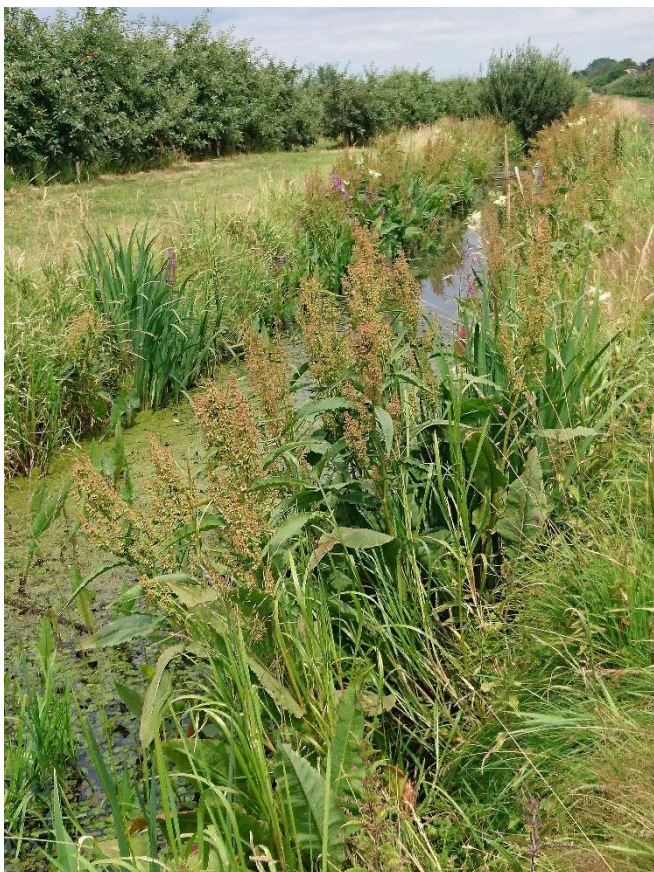
Fotodatei	5428_220_100719_1.JPG	Fotodatei	5428_220_100719_2.JPG
Bildbeschreibung	k.A.	Bildbeschreibung	k.A.
Aufnahmerichtung		Aufnahmerichtung

Natunaher, artenreicher langer Graben, der von Norden nach Süden durch das gesamte Obstbauggebiet verläuft. Die Wasserfläche ist ca. 2 m breit, die Böschungen ca. 80 cm hoch und sehr steil. An seinen Ufern wachsen sehr viel Fluss-Ampfer und Blutweiderich, aber auch etliche weitere Arten der feuchten Hochstauden in gleichwertigen Anteilen. Am Südende stehen ausgedehnte Röhrichte aus Schilf und Rohrkolben, die den Graben ausfüllen. In der nördlichen Hälfte wachsen zerstreut einige Grauweiden am Ufer.

Das Wasser ist nur 40 -50 cm tief, z.T. wachsen Wasser-Schwaden und Sumpf-Calla bis in die Mitte hinein. Es gibt Wasserlinsen in großer Deckung sowie viel Froschbiß. Submers kommen Laichkräuter vor.

Merkmal	Wert
Auswertung	
Gefährdung / Einflüsse	Keine
Wertgesichtspunkte	Artenreich Feuchtbiotop Vorkommen seltener Pflanzen
zoologisch bedeutsame Strukturen	Röhricht Uferstaudenflur
Bedeutung für Tiergruppe	Amphibien Wassergebundene Insekten Libellen
Maßnahmen	2.1 - Wasserstand auf hohem Niveau stabilisieren, Wasserstandsschwankungen vermindern 3.19 - Anlage von Bermen
