# Erhebungsbogen

<b>Projekt</b>	Biotopkartierung Hamburg	<b>Interne Nr.</b>	136867
		<b>DK5   DK5-GK</b>	<b>5428</b> 5430
<b>Handlungsbedarf</b>	Nein	<b>DK5 - Name</b>	Vierzigstücken
<b>Bearbeitung</b>	MIS	<b>Biotop-Nr.   alt</b>	<b>50</b> 66
<b>Räumliche Abbildung</b>	Fläche	<b>Kartierung</b>	22.07.2019
<b>Anzahl Abschnitte</b>	1	<b>Fläche / Länge [m<sup>2</sup>/m]</b>	898,8385
		<b>Breite (lineare Abb.) [m]</b>

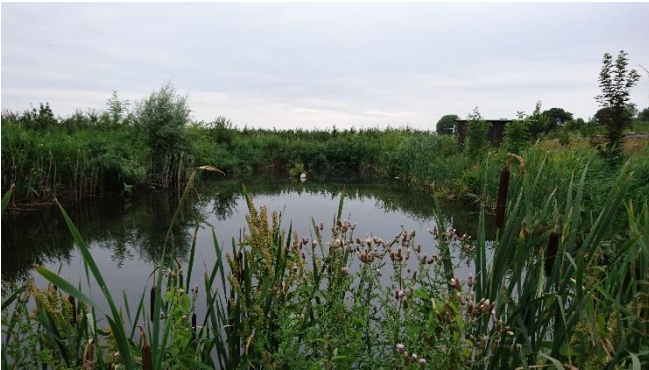
<b>Fotodatei</b>	5428_50_220719_1.JPG	<b>Fotodatei</b>
<b>Bildbeschreibung</b>	k.A.	<b>Bildbeschreibung</b>
<b>Aufnahmerichtung</b>		<b>Aufnahmerichtung</b>

Von einem 2 - 3 m breiten Schilfröhricht umgebener kleiner Teich ohne sichtbares Entnahmerohr. Der Teich ist stark eingewachsen und das Wasser kaum zu erreichen. Das Wasser ist sehr trüb, es sind weder Schwimm- noch submerse Pflanzen zu erkennen. Die Böschungen sind steil und ca. 1 m hoch. Das Schilf ist mit Rohrkolben, Zaunwinde und ein paar Hochstauden durchsetzt, insgesamt ist der Bewuchs nitrophil. Eingestreut sind am Südufer einige Weiden, am Nordufer angepflanzte, ca. 2 m hohe Berg-Ahorn und Eschen. Nordwärts schließt sich ein Blühstreifen vor der Straßenböschung an, der aber als Puffer nicht ausreichend ist.

Merkmal	Wert
Gefährdung / Einflüsse	Eutrophierung (angrenzende Nutzung und Straße) Starke Lärmbelastung (Straße)
zoologisch bedeutsame Strukturen	Röhricht
Bedeutung für Tiergruppe	Amphibien
Maßnahmen	2.20 - Wasserpflanzen einbringen 3.19 - Anlage von Bermen 2.15 - Pufferstreifen schaffen, Nährstoffeinträge vermindern 2.5 - Ufer abflachen
