Erhebungsbogen

Projekt	Biotopkartierung Hamburg		Interne Nr.	136872	
			DK5 DK5-GK	5428	5430
Handlungsbedarf	Nein		DK5 - Name	Vierzigstücken	
Bearbeitung	MIS	Kopie	Ja	Biotop-Nr. alt	67 87
Räumliche Abbildung	Fläche		Kartierung	10.07.2019	
Anzahl Abschnitte	1		Fläche / Länge [m²/m]	1567,4716	
			Breite (lineare Abb.) [m]

Bestandsbeschreibung

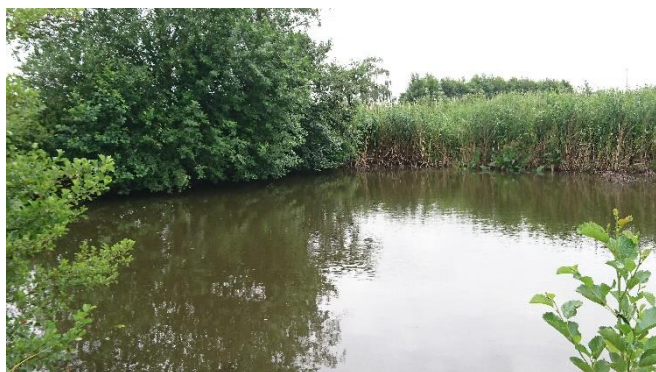
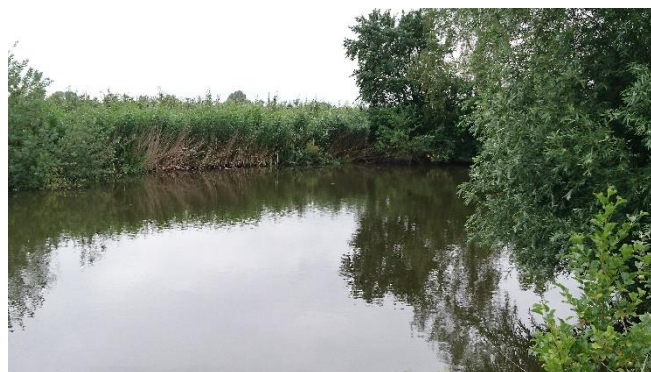
Fotodatei	5428_67_100719_1.JPG	Fotodatei	5428_67_100719_2.JPG
Bildbeschreibung	k.A.	Bildbeschreibung	k.A.
Aufnahmerichtung		Aufnahmerichtung

Stark eingewachsener Teich mit etlichen Sträuchern verschiedener Arten, von denen die meisten wohl angepflanzt wurde, und einigen 8 - 10 m hohen Bäumen mit Stammdurchmessern bis 30 cm (Birke, Erle, Silber-Weide). Das Westufer ist gänzlich von einem Schilfröhricht gesäumt, das am Wasserrand mit Fluss-Ampfer, Zaunwinde und Nachtschatten durchsetzt ist. Dahinter wurde eine Reihe Thuja gepflanzt. Am Ostufer gibt es offene Bereiche mit viel Acker-Kratzdistel, Brennessel und Süßgräsern, aber auch hier einige feuchte Hochstauden. Die Böschungen sind senkrecht und ca. 50 cm hoch. Das Wasser ist trüb und vermutlich bis 80 cm tief. Im Wasser gibt es kleine Vorkommen von Rauem Hornblatt und Kamm-Laichkraut. Schwimmblattvegetation ist nicht vorhanden.

Merkmal	Wert
Gefährdung / Einflüsse	Eutrophierung
Wertgesichtspunkte	Lage direkt am Wirtschaftsweg Bedeutung für den Biotopverbund Strukturvielfalt
zoologisch bedeutsame Strukturen	Röhricht
Bedeutung für Tiergruppe	Amphibien Vögel
Maßnahmen	2.20 - Wasserpflanzen einbringen 2.5 - Ufer abflachen
