Erhebungsbogen

| Projekt | Biotopkartierung Hamburg | Interne Nr. | 122070 |

Abschnitte der Flottbekauf einem Golfplatz..
 Im nördlichen Teil ist der Bauchlauf von Hochstauden begleitet und tiefer eingeschnitten als im Rest
 Im südlichen Teil sind die Böschungen flacher. Für Überfahrten/Weg abschnittsweise verrohrt. Drainagerohre aus den Golfflächen entwässern in den Bachlauf.
 Abschnittsweise erfolgt intensive Mahd bis direkt an den Bachlauf. Stellenweise Kiesschüttungen stabilisieren den Lauf.
 Gelbe Gauklerblume tritt stellenweise auf.
 Kein LRT, keine flutende Wasservegetation

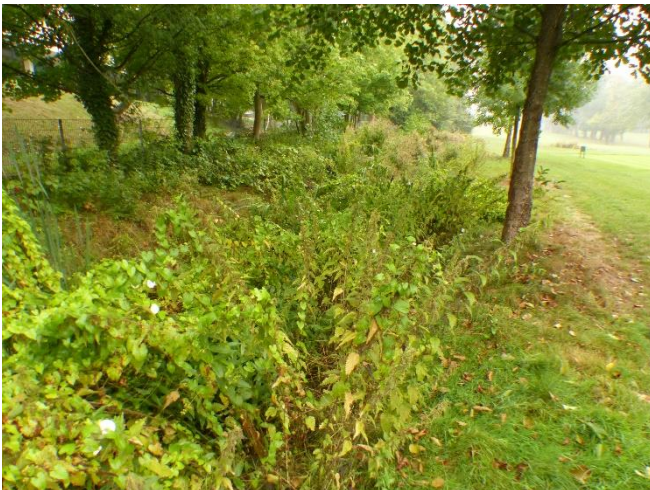
Fotodatei 5634_291_070918_2.JPG

Bildbeschreibung Flottbek auf Golfplatz, hier mit gut ausgeprägten Hochstauden am Ufer.
