# Erhebungsbogen

<b>Projekt</b>	Biotopkartierung Hamburg	<b>Interne Nr.</b>	106954
		<b>DK5   DK5-GK</b>	<b>5824</b> 5826
		<b>DK5 - Name</b>	Hausbruch
<b>Handlungsbedarf</b>	Nein	<b>Biotop-Nr.   alt</b>	<b>153</b> 18
<b>Bearbeitung</b>	MBD	<b>Kartierung</b>	21.07.2016
<b>Räumliche Abbildung</b>	Fläche	<b>Fläche / Länge [m<sup>2</sup>/m]</b>	15356,4338
<b>Anzahl Abschnitte</b>	1	<b>Breite (lineare Abb.) [m]</b>

Dubbengraben: 10 m breite, verlandete Wettern. Die Wasserfläche ist teilweise offen, teilweise mit Röhricht bis auf eine schmale mäandrierende Wasserrinne zugewachsen. Häufige Arten sind hier Wasser-Schwaden und Rohr-Glanzgras sowie stellenweise Sumpfergänzmeinecht und Rohrkolben. Teilweise hat sich eine dichte Wasserlinsendecke entwickelt. In den offenen Bereichen ist nur ein schmaler Saum, der von Weidenröschen, Rohrglanzgras, Mädesüß und Flußampfer bestimmt wird, vorhanden. Die Böschungen werden gemäht. Die Gehölze stehen teilweise auf der Böschung, teilweise an der Böschungsoberkante. Der Wasserstand war zum Zeitpunkt der Kartierung niedrig. Der Wasserlauf wurde teilweise durch eingebrachte Feldsteine angestaut. Das Gewässer ist relativ ungestört, weist jedoch viele Zu

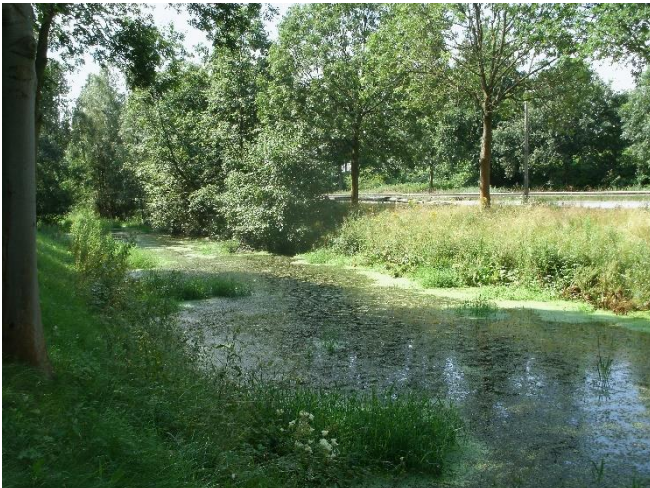
<b>Fotodatei</b>	5824_153_210716_1.JPG	<b>Fotodatei</b>	5824_153_210716_2.JPG
<b>Bildbeschreibung</b>	Habitus Biotop	<b>Bildbeschreibung</b>	Abschnitt mit Röhricht
<b>Aufnahmerichtung</b>		<b>Aufnahmerichtung</b>

Merkmal	Wert
Wertgesichtspunkte Bedeutung für Tiergruppe	Vielfältige Ufervegetation Libellen Amphibien Mollusken Tagfalter
Maßnahmen	3.2 - Gewässer schonend unterhalten Nährstoffeinträge über die Zuflüsse reduzieren; Austrocknen des Gewässers verhindern

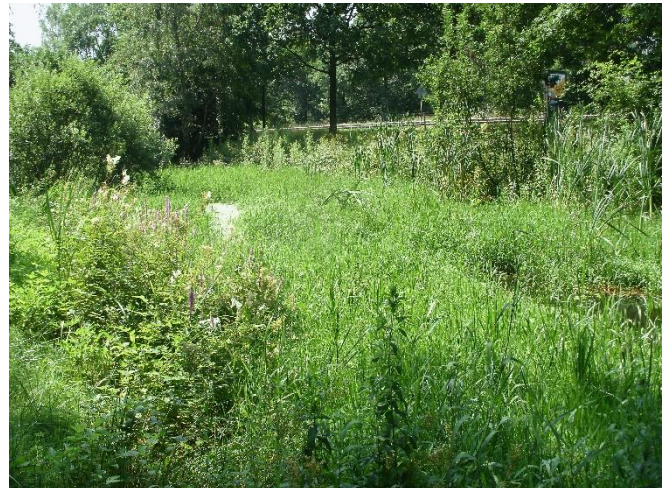
<b>Teilflächentyp</b>		<b>Teilflächen-Nr.</b>	2
<b>Biotoptyp</b>	Sonstiges Röhricht (2000)	<b>Biotoptyp</b>	NRZ
- <b>Zusatz</b>		<b>- gesetzl. Grundl.</b>	
<b>FFH-LRT</b>	kein Lebensraumtyp nach FFH-Richtlinie	<b>FFH-LRT</b>	kein LRT
<b>Beschreibung</b>	Röhrichte im verlandeten Wetteren aus Schilf, Rohrglanzgras, Rohrkolben, Brennnessel, Wasserminze, Sumpf-Vergissmeinnicht und Sumpfkresse.	<b>Entw.potential LRT</b>	
		<b>Hauptfläche</b>	
		<b>Flächenanteil</b>	25 %
		<b>FFH-Unters.Fläche</b>	Nein
		<b>Saatgutfläche</b>	Nein
