Erhebungsbogen

Projekt	Biotopkartierung Hamburg	Interne Nr.	92175
		DK5 DK5-GK	5826 5828
		DK5 - Name	Moorburg-West
Handlungsbedarf	Nein	Biotop-Nr. alt	184 257
Bearbeitung	BEG	Kartierung	31.07.2015
Räumliche Abbildung	Fläche	Fläche / Länge [m²/m]	6137,661
Anzahl Abschnitte	1	Breite (lineare Abb.) [m]

größerer Teich innerhalb der Parkanlage am Kreortgraben (Kreortteich)
 Der Teich ist in das Grabensystem des Kreortgrabens eingebunden.
 Das Wasser ist sehr trüb - es ist ockerfarbend und weist keinerlei Sichttiefe auf.
 Das Gewässer wurde vor ca 2 Jahren entschlammt - seitdem scheint sich die Verockerungsproblematik ev. verstärkt, zumindest nicht verbessert zu haben.
 Es tritt fast keine Wasservegetation auf (Einzelpflanzen)
 Am Ufer wachsen einzelne Erlen und Weiden. Stellenweise kommen Weidenröschen, Schwertlilie und Mädesüß vor. Am Südufer gibt es einen dichten Gehölzbestand aus Erlen und Weiden.
 Im Gewässer liegt eine kleine Insel, die mit Erlen bestanden ist.
 Das Gewässer ist neben der ockerbelastung auch noch mit Entenfütterung belastet.

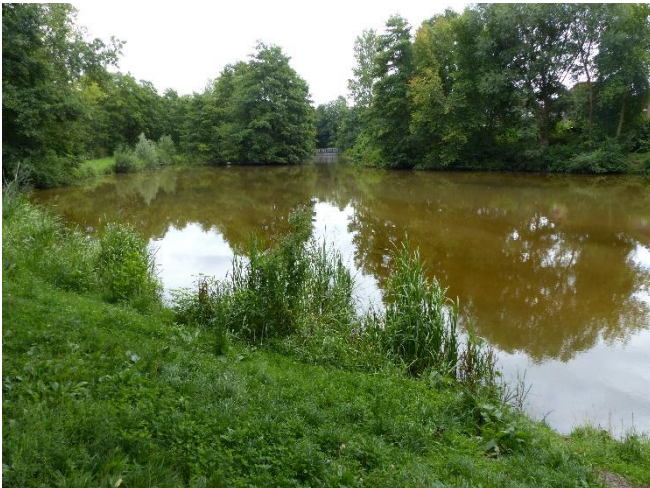
Fotodatei	5826_184_310715_1.JPG	Fotodatei
Bildbeschreibung	k.A.	Bildbeschreibung
Aufnahmerichtung		Aufnahmerichtung

Merkmal	Wert
Gefährdung/ Einflüsse	Entenfütterungseinträge, Verockerung stark getrübbtes Wasser
Wertgesichtspunkte	Bedeutung für den Biotopverbund
Bedeutung für Tiergruppe	Feuchtbiotop
Ziele der Entwicklung	Insekten
Maßnahmen	Erhalt
	Wasserqualität verbessern
	naturnahe Uferzone fördern

Merkmal	Wert
Gebietszuordnung	
Gebietsbezeichnung	Kreortteich
Gewässer	
Böschungshöhe	0.60 m
Gewässertiefe	3.00 m
Wasserführung	w - wechselnde Wasserstände
Strömung	k - keine Strömung
Trübung	s - starke Trübung
