# Erhebungsbogen

<b>Projekt</b>	Biotopkartierung Hamburg	<b>Interne Nr.</b>	92242
		<b>DK5   DK5-GK</b>	<b>5826</b> 5828
		<b>DK5 - Name</b>	Moorburg-West
<b>Handlungsbedarf</b>	Nein	<b>Biotop-Nr.   alt</b>	<b>374</b> 182
<b>Bearbeitung</b>	BEG	<b>Kartierung</b>	13.05.2015
<b>Räumliche Abbildung</b>	Linie	<b>Fläche / Länge [m<sup>2</sup>/m]</b>	296,686
<b>Anzahl Abschnitte</b>	1	<b>Breite (lineare Abb.) [m]</b>	4,5

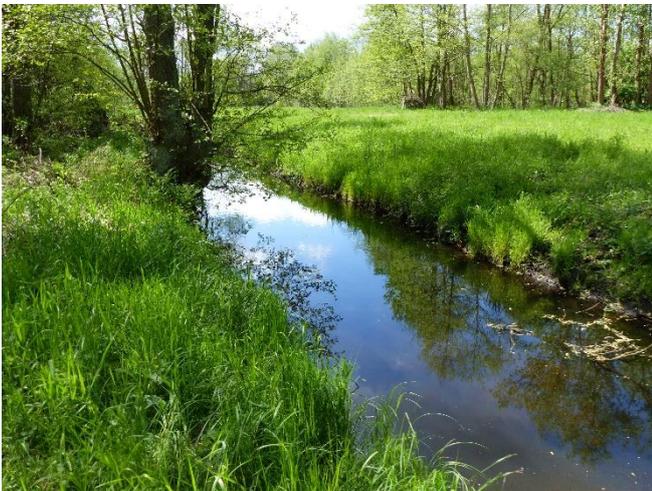
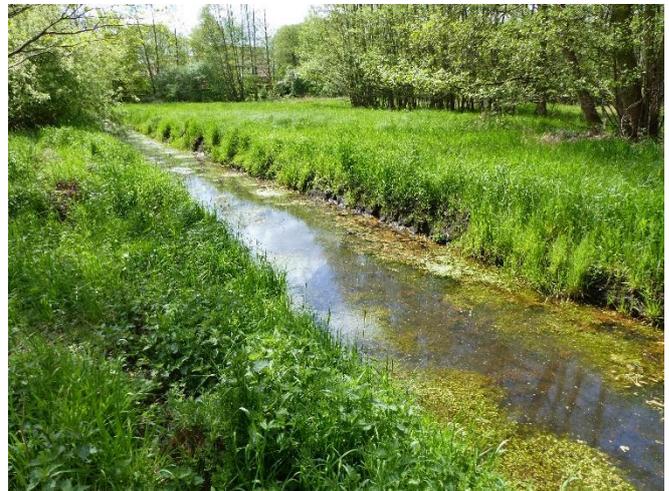
<b>Fotodatei</b>	5826_374_130515_1.JPG	<b>Fotodatei</b>	5826_374_130515_2.JPG
<b>Bildbeschreibung</b>	k.A.	<b>Bildbeschreibung</b>	k.A.
<b>Aufnahmerichtung</b>		<b>Aufnahmerichtung</b>

Breiter, unterhaltener Graben mit angrenzend extensiver oder keiner Nutzung.  
 Die Böschungsvegetation ist recht gleichförmig und wird von Rohrglanzgras, Brennnessel und Wasserschwaden geprägt.  
 Der Wasserkörper überwiegend vvegetationsfrei, stellenweise treten Wasserpest und Wasserstern auf.  
 Der Graben weist stellenweise viel Eisenocker auf.  
 Der Graben hat kaum noch Entwässerungsfunktion und wird dennoch jährlich vollständig intensiv unterhalten. Hier sollte eine extensivere Unterhaltung erbrocht werden.

Merkmal	Wert
Gefährdung/ Einflüsse	Verockerung
Wertgesichtspunkte	Bedeutung für den Biotopverbund
zoologisch bedeutsame Strukturen	Kleingewässer
Ziele der Entwicklung	Erhaltung
Maßnahmen	Sohle anheben, weniger intensiv unterhalten - also extensiv unterhalten
