Erhebungsbogen

| Projekt | Biotopkartierung Hamburg | | Interne Nr. | 137389 |
| Handlungsbedarf | Nein | | DK5 - Name | Hohenwisch |

Bestandsbeschreibung

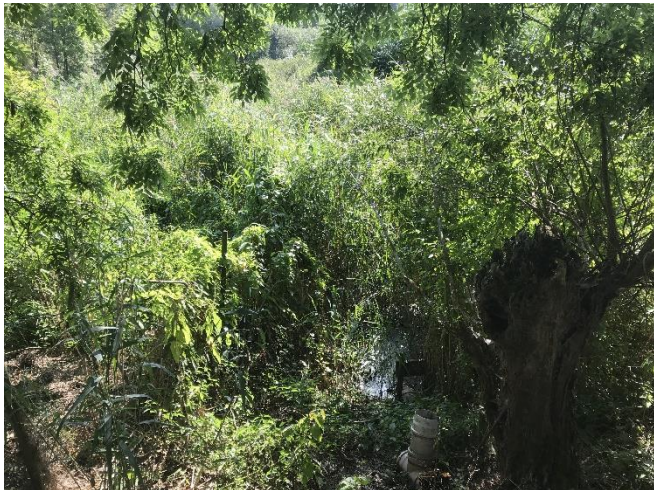
| Fotodatei | 5828_530_210819_1.JPG | Fotodatei | |

| Bildbeschreibung | Von Röhricht bewachsener Graben | Bildbeschreibung | |
| Aufnahmerichtung | Süd | Aufnahmerichtung | |
