# Erhebungsbogen

<b>Projekt</b>	Biotopkartierung Hamburg	<b>Interne Nr.</b>	123312
		<b>DK5   DK5-GK</b>	<b>5830</b> 5832
		<b>DK5 - Name</b>	Finkenwerder-Ost
<b>Handlungsbedarf</b>	Nein	<b>Biotop-Nr.   alt</b>	<b>82</b> 99
<b>Bearbeitung</b>	Jan	<b>Kartierung</b>	09.05.2018
<b>Räumliche Abbildung</b>	Fläche	<b>Fläche / Länge [m<sup>2</sup>/m]</b>	1961,8617
<b>Anzahl Abschnitte</b>	2	<b>Breite (lineare Abb.) [m]</b>

Flache, grabenartige Regenrückhalteteiche mit keiner submerser Vegetation. Das Wasser im Abschnitt 1 ist am Überlauf im Westen eingetrübt, ansonsten klar, riecht aber brackig. Die Ufer sind relativ steil und haben nur einen schmalen Ufersaum. Im Abschnitt 2 erfolgt eine Mahd des breiteren östlichen Uferstreifens.

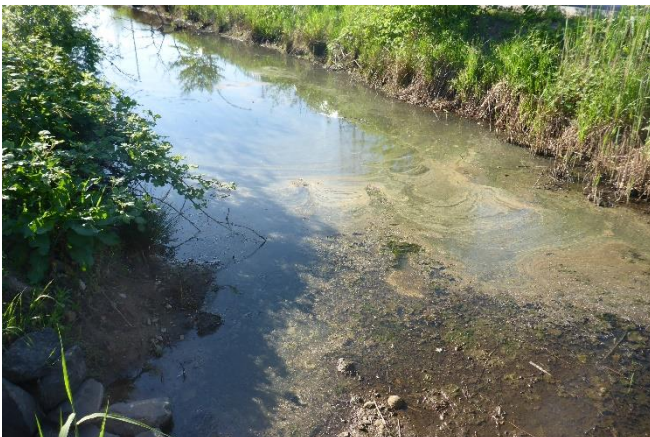
<b>Fotodatei</b>	5830_82_090518_11.JPG	<b>Fotodatei</b>	5830_82_090518_12.JPG
<b>Bildbeschreibung</b>	Abschnitt 1. westlicher Auslaufbereich	<b>Bildbeschreibung</b>	Baschnitt 2 von der östlichen Seite, durch den Zaun aufgenommen
<b>Aufnahmerichtung</b>	Osten	<b>Aufnahmerichtung</b>	Westen
