Erhebungsbogen

Projekt	Biotopkartierung Hamburg	Interne Nr.	102981
		DK5 DK5-GK	5838
Handlungsbedarf	Nein	DK5 - Name	Lurup-Ost
Bearbeitung	WALJ	Biotop-Nr. alt	492
Räumliche Abbildung	Fläche	Kartierung	24.08.2016
Anzahl Abschnitte	1	Fläche / Länge [m²/m]	4570,9121
		Breite (lineare Abb.) [m]

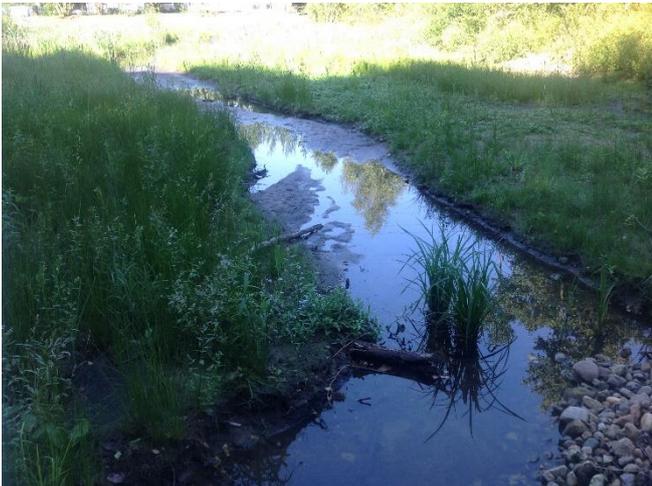
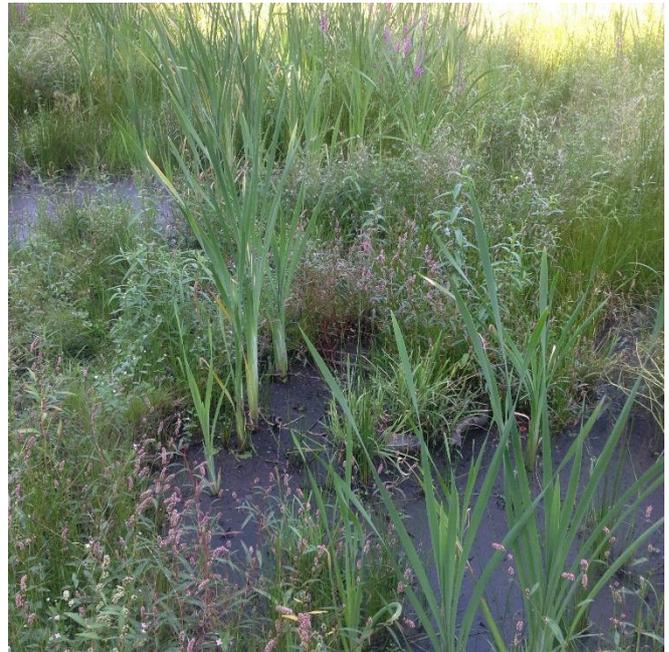
Fotodatei	5838_492_240816_3.JPG	Fotodatei	5838_492_240816_4.JPG
Bildbeschreibung	k.A.	Bildbeschreibung	k.A.
Aufnahmerichtung		Aufnahmerichtung

Zum Kartierzeitpunkt wurde vor ca. einem Jahr das Regenrückhaltebecken mit schwerem Gerät ausgebaut und eine Stauwand gebaut um den Abfluss der Mühlenau zu regulieren. Hierbei wurden die Gehölze und die restliche Vegetation entfernt. Das Gewässer wird von der Mühlenau gespeist. Auf dem schlammigen Rohboden herrschen stark wechselnde Wasserstände vor, sodass sich eine breite Verlandungszone an diesem künstlich gestalteten Gewässer gebildet hat. Das Entfernen der Vegetation stellte eine massive Störung dar wodurch der Boden frei wurde für Pionierbewuchs. Es hat sich eine spontane, beachtlich artenreiche Flora entwickelt. Es könnte sein, dass Elemente der Flora speziell angesalbt wurden oder die Umgestaltung überstanden und sich dann wieder ausgebreitet haben. Die Wasserfläche war zum Kartierzeitpunkt vor allem im Südwesten. In den übrigen Bereichen hat sich ein mehr oder weniger dichter Bewuchs von typischen Pionierarten nährstoffreicher, nasser Böden etabliert. Häufige Arten sind hierbei Breitblättriger Rohrkolben, Gewöhnlicher Blutweiderich, Ufer-Wolfstrapp, Gewöhnlicher Froschlöffel und Flutender Schwaden. Am westlichen Ufer gibt es noch eine Gruppe von Sal-Weiden und Grau-Weiden, die nicht gerodet wurden.

Der gesetzliche Schutz ist grenzwertig. Das Gewässerufer soll nach Kartierschlüssel \geq überwiegend unverbaut sein und natürlichen Sukzessionsprozessen ausgesetzt sein. Das ist hier der Fall, da das Ufer nur abschnittsweise mit einer Stauwand und im restlichen Teil zwar künstlich gestaltet aber nicht mit naturfremden Materialien verbaut wurde. Die technische Verbauung wird hierbei als \geq gering \geq im Sinne des Kartierschlüssels eingestuft und widerspricht in diesem Ausmaß nicht dem gesetzlichen Schutz. Die breite Verlandungszone spricht für den Einfluss natürlicher Sukzessionsprozesse. Die Einstufung als \geq SER \geq Naturnahes, nährstoffreiches Kleingewässer mit artenarmen Bewuchs \geq ist darüber hinaus durch das Vorhandensein von \geq naturnaher Vegetation \geq gerechtfertigt. Bei diesen Einschätzungen ist zu beachten, dass sich die Vegetation in einem variablen Sukzessionsprozess befindet nach dem Störereignis. In vergleichsweise kurzer Zeit kann sich die Vegetationszusammensetzung verändern. Ein wichtiger Faktor hierbei ist auf welchem Niveau sich der Wasserstand langfristig einpendelt. So ist es bei dem derzeitigen niedrigen Wasserstand denkbar, dass sich ein Röhricht großflächig etabliert oder verstärkt Gehölzaufwuchs stattfindet.
