Erhebungsbogen

Projekt	Biotopkartierung Hamburg	Interne Nr.	106646
		DK5 DK5-GK	6022
		DK5 - Name	Haake
Handlungsbedarf	Nein	Biotop-Nr. alt	208
Bearbeitung	BRA	Kartierung	28.07.2016
Räumliche Abbildung	Fläche	Fläche / Länge [m²/m]	4368,1141
Anzahl Abschnitte	1	Breite (lineare Abb.) [m]

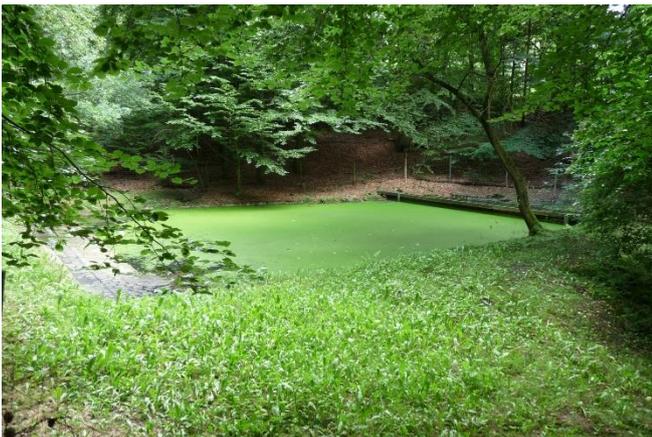
Fotodatei	6022_208_280716_1.JPG	Fotodatei	6022_208_280716_2.JPG
Bildbeschreibung		Bildbeschreibung	
Aufnahmerichtung		Aufnahmerichtung

Drei in Reihe geschaltete Regen-Rückhaltebecken, mit gemauerten Überläufen. Das obere Becken weitgehend verlandet und an der Wasseroberfläche fast vollständig von Wasserlinse bedeckt. Das mittlere Becken ohne Wasserlinsen, mit kleinem Bestand aus Wasserstern und einem kleinen Röhrriecht aus Sumpf-Schwertlilie, mit relativ steilen Ufern, in einem recht steilen Taleinschnitt, wieder mit Überlauf zu dem unteren Becken. Die beiden oberen Becken sind recht kräftig überschattet von Bäumen in der Nachbarschaft, zum einen die Rotbuchen des benachbarten Waldes und einzelne Vogelbeeren und Salweiden in den Ufern. Das unterste Becken liegt noch einmal 1 m tiefer, ist das größte und ist an der Oberfläche wieder vollständig von Wasserlinsen bedeckt. Auch hier ist ein kleines Röhrriecht vorhanden aus Ufersegge. Uferstrukturen im Süden naturnah, im Norden mäßig anthropogen. Es treten offenbar Wasserstandsschwankungen in der Größenordnung von einigen Dezimetern auf, in jüngerer Zeit ist das Gewässer etwas zurückgetrocknet, hat s einerseits aber wiederum einen Überlauf in das benachbarte Tal hinein. Dieses Gewässer ist etwas besonner als die übrigen. Die Wasserqualität ist hier nur gering beeinträchtigt. Im Umfeld ist ein sogenannter Krötenregen zu beobachten. Es sind massenweise Erdkröten und Grasfrösche aus den Gewässern geschlüpft.

Merkmal	Wert
Auswertung	
Gefährdung/ Einflüsse	Es besteht eine grundsätzliche Gefährdung der Wasserqualität durch das eingewaschene Oberflächenwasser der benachbarten Autobahnflächen. Die Gewässer selbst sind nur mäßig naturnah strukturiert.
Wertgesichtspunkte	Insgesamt wertvolle Ergänzung der Biotopstrukturen im Gebiet durch Dauergewässer, große Bedeutung als Amphibien-Laichgewässer.
Maßnahmen	Langfristig sollte versucht werden, die Gewässer weniger intensiv zu unterhalten, wobei offene Wasserflächen dauerhaft erhalten bleiben sollten, so dass grundsätzlich eine gelegentliche Entschlammung vermutlich notwendig ist. Die Ufervegetation sollte jedoch etwas weniger intensiv instandgehalten werden, damit sich auch hochwüchsige Bestände entwickeln können. Bei Unterhaltungsmaßnahmen sollte immer ein Teil der Wasservegetation erhalten bleiben.
