# Erhebungsbogen

<b>Projekt</b>	Biotopkartierung Hamburg	<b>Interne Nr.</b>	106676
		<b>DK5   DK5-GK</b>	<b>6024</b>
<b>Handlungsbedarf</b>	Nein	<b>DK5 - Name</b>	Bostelbek
<b>Bearbeitung</b>	BRA	<b>Biotop-Nr.   alt</b>	<b>366</b>
<b>Räumliche Abbildung</b>	Fläche	<b>Kartierung</b>	30.08.2016
<b>Anzahl Abschnitte</b>	1	<b>Fläche / Länge [m<sup>2</sup>/m]</b>	2542,0972
		<b>Breite (lineare Abb.) [m]</b>

<b>Teilflächentyp</b>		<b>Teilflächen-Nr.</b>	1
<b>Biototyp</b>	Sonstiges, naturnahes, nährstoffreiches Kleingewässer (2000)	<b>Biototyp</b>	SEZ
- <b>Zusatz</b>		- <b>gesetzl. Grundl.</b>	
<b>FFH-LRT</b>	kein Lebensraumtyp nach FFH-Richtlinie	<b>FFH-LRT</b>	kein LRT
<b>Beschreibung</b>	Regenrückhaltebecken	<b>Entw.potential LRT</b>	
		<b>Hauptfläche</b>	Ja
		<b>Flächenanteil</b>	100 %
		<b>FFH-Unters.Fläche</b>	Nein
		<b>Saatgutfläche</b>	Nein

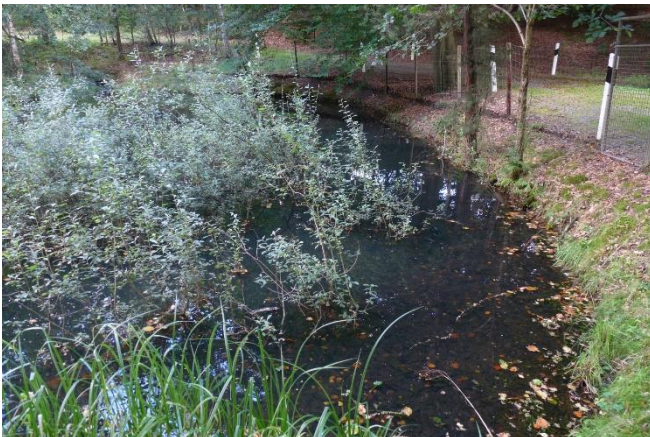
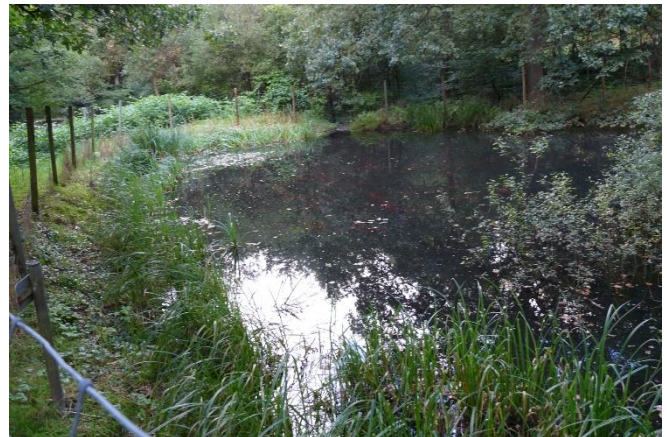
<b>Fotodatei</b>	6024_366_300816_1.JPG	<b>Fotodatei</b>	6024_366_300816_2.JPG
<b>Bildbeschreibung</b>		<b>Bildbeschreibung</b>	
<b>Aufnahmerichtung</b>		<b>Aufnahmerichtung</b>

Offenbar dauerhaft wasserführendes Regen-Rückhaltebecken, mit Flurabständen von nur etwa 30 bis 50 cm, die Böschungen sind z.T. grünlandartig genutzt. In Teilen aber auch mit etwa 1 m breiten Großseggenriedern, v.a. im belichteten westlichen Teil. Teilweise überschattet durch benachbart wachsende Eichen und Buchen. Mit etwas gräulich bis rötlich getrübler Wasserqualität, Sichttiefen um 20 bis 30 cm und mit Ausnahme eines kleinen Bestandes von Schwimmendem Laichkraut ohne erkennbare Wasserpflanzenvegetation.

Merkmal	Wert
Gefährdung/ Einflüsse	Offenbar deutlich beeinträchtigte Wasserqualität durch das eingespülte Oberflächenwasser.
Wertgesichtspunkte	Dauerhafte Wasserfläche mit Eignung als Amphibien-Lebensraum (der Hauptteil der Amphibien im Gebiet wurde jedoch beim benachbarten Gewässer beobachtet).
zoologisch bedeutsame Strukturen	Kleingewässer, wasserführende Gräben
Bedeutung für Tiergruppe	Amphibien
Maßnahmen	Eine Verbesserung der Wasserqualität ist vermutlich unter den gegebenen Bedingungen nicht möglich, Wasserpflanzenbestände sollten bei Unterhaltungsmaßnahmen gezielt erhalten werden.
