Erhebungsbogen

Projekt	Biotopkartierung Hamburg	Interne Nr.	106682
		DK5 DK5-GK	6024
		DK5 - Name	Bostelbek
Handlungsbedarf	Nein	Biotop-Nr. alt	372
Bearbeitung	BRA	Kartierung	01.09.2016
Räumliche Abbildung	Fläche	Fläche / Länge [m²/m]	2498,1419
Anzahl Abschnitte	1	Breite (lineare Abb.) [m]

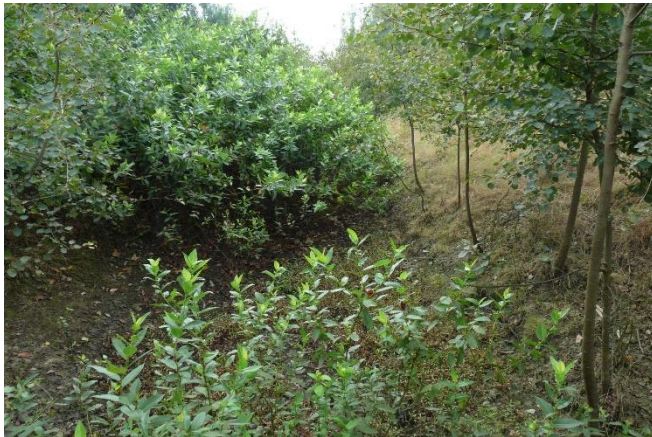
Fotodatei 6024_372_010916_1.JPG

Langgestreckter, dreiteiliger Bereich, der als Regen-Rückhaltebecken dient. Zentral mit einer dauerhaften, offenen Wasserfläche, die um 20 bis 30 cm tief ist, ohne erkennbaren submersen Bewuchs, mit nur lockerem Bestand aus verschiedenen Röhrcharten, v.a. Rohrkolbenarten. In den nördlich und südlich angrenzenden Flächen steht gegenwärtig kein Wasser, die Flächen fallen offenbar regelmäßig trocken. In diesen Bereichen ist der Boden zeitweilig wasserüberstaut, wird von Schlammuferfluren bewachsen mit höheren Anteilen von Wasserpfeffer und beginnt stark zu verbuschen, mit verschiedenen Weidenarten, v.a. Grauweide, aber auch Purpur-Weide und Pappeln. In den Randbereichen ist vereinzelt Röhrchartaufwuchs vorhanden mit höheren Anteilen von Flatterbinse.

Merkmal	Wert
Auswertung	
Gefährdung/ Einflüsse	Eventuell Schadstoffeinflüsse von den benachbarten, versiegelten Flächen her durch eingetragenes Oberflächenwasser, fehlende submerse Vegetation.
Wertgesichtspunkte	Strukturreich, potentiell geeignet als Amphibien-Lebensraum.
Maßnahmen	Die dauerhafte Wasserführung zumindest des Teilgewässers sollte langfristig sichergestellt bleiben, die Verbuschung sollte gelegentlich entfernt werden, um ein besonntes Gewässer zu erhalten.
