Erhebungsbogen

| Projekt | Biotopkartierung Hamburg | Interne Nr. | 139631 |

| Lagebeschreibung | Bullerrinne südlich Altenwerder Hauptdeich | | |

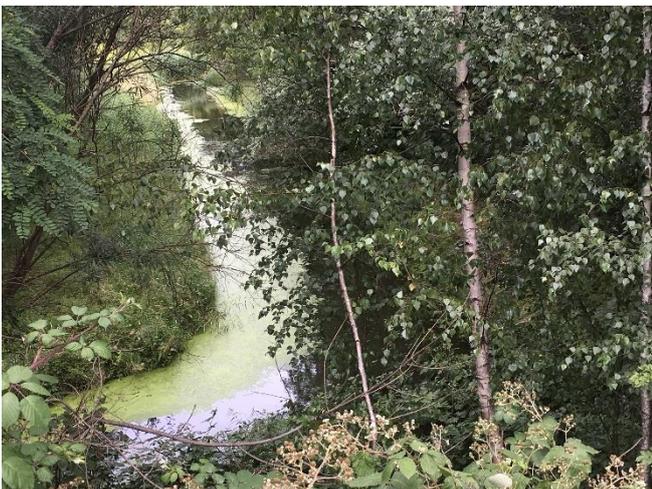
Fotodatei 6028_203_070719_3.JPG
Bildbeschreibung k.A.
Aufnahmerichtung

Die Bullerrinne ist hier stark verbaut und hat einen geraden Verlauf. Die Ufer sind steil. Punktuell, vor allem im Westen gibt es jedoch eine ausgeprägte, wenn auch dünne Ufervegetation aus Feuchtheizern. Dieser Uferstreifen geht über in mesophile Ruderalfluren und das benachbarte Gehölz. Das Wasser fließt so langsam, dass sich stellenweise Wasserlinsen angesiedelt haben.

| Merkmal | Wert |
|---|--|
| Maßnahmen | 3.1 - Gewässerunterhaltung einstellen 1.23 - Einstellung der Nutzung oder Pflege 3.3 - natürliche Dynamik zulassen |
