Erhebungsbogen

Projekt	Biotopkartierung Hamburg	Interne Nr.	137612
		DK5 DK5-GK	6030 6032
		DK5 - Name	Waltershof
Handlungsbedarf	Nein	Biotop-Nr. alt	66 14
Bearbeitung	RER	Kartierung	15.10.2019
Räumliche Abbildung	Linie	Fläche / Länge [m²/m]	423,069
Anzahl Abschnitte	1	Breite (lineare Abb.) [m]	3

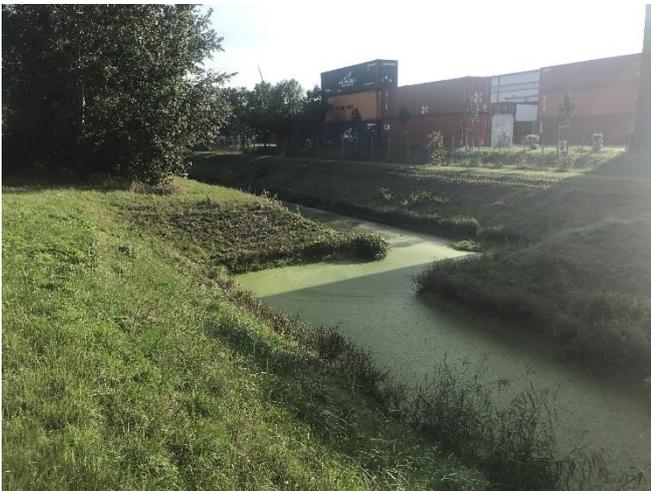
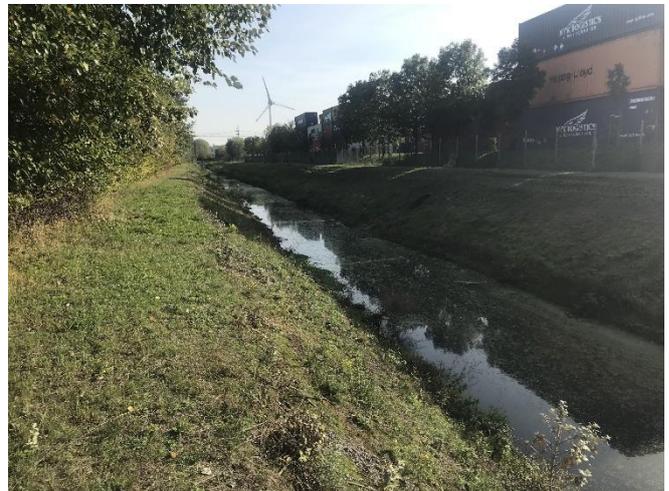
Fotodatei	6030_66_151019_1.JPG	Fotodatei	6030_66_151019_2.JPG
Bildbeschreibung	k.A.	Bildbeschreibung	k.A.
Aufnahmerichtung		Aufnahmerichtung

3 m breiter Graben mit 2,5 m hohem Trapezprofil zur Entwässerung umliegender Industrieflächen. Nach Norden durch einen gepflanzte Gehölzstreifen abgeschirmt, nach Süden durch einen Zaun abgetrennt, davor Fahrweg für Gewässerunterhaltung. Das Wasser ist recht klar und nur leicht getrübt. Es gibt eine ganz leichte Strömung; vor stunden Stellen jedoch sammeln sich Wasserlinsen (Lemna minor und L. gibba) und bedecken die gesamte Wasseroberfläche. Die Böschung wurde gerade gemäht und der Graben wird scheinbar sehr regelmäßig geräumt. Um ökologische Entwicklung des Grabens zu fördern, wäre eine alternierende Mahd der Uferbereiche sinnvoll; abschnittsweise sollte auch auf die Mahd in einem Jahr komplett verzichtet werden.

Merkmal	Wert
Auswertung	
Gefährdung/ Einflüsse	Gewässerbelastung
Wertgesichtspunkte	Bedeutung für den Biotopverbund
	Entwicklungspotenzial
	Naturnahes Element in beeinträchtigter Umgebung
Maßnahmen	1.3 - Extensive Nutzung / Pflege
