# Erhebungsbogen

<b>Projekt</b>	Biotopkartierung Hamburg	<b>Interne Nr.</b>	132285
		<b>DK5   DK5-GK</b>	<b>6222</b> 6224
		<b>DK5 - Name</b>	Eißendorf
<b>Handlungsbedarf</b>	Nein	<b>Biotop-Nr.   alt</b>	<b>62</b> 56
<b>Bearbeitung</b>	BOI	<b>Kartierung</b>	22.07.2018
<b>Räumliche Abbildung</b>	Fläche	<b>Fläche / Länge [m<sup>2</sup>/m]</b>	874,507
<b>Anzahl Abschnitte</b>	1	<b>Breite (lineare Abb.) [m]</b>

## Bestandsbeschreibung

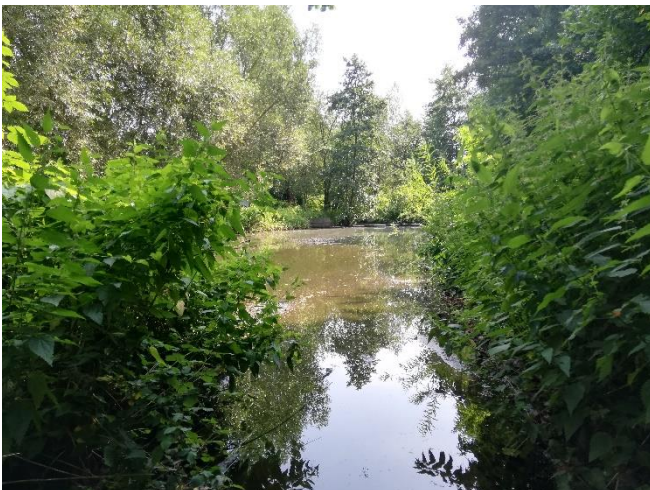
Aufgestauter Bachabschnitt, kleiner Stauteich, vermutlich als Regen-Rückhaltebecken angelegt, mit Tauchbalken auf der Ostseite, im Ausflussbereich. Der Bach fließt derzeit nicht. Das Gewässer ist etwas getrübt, rund 0,5 bis 1 m tief. Ohne erkennbaren, untergetauchten Bewuchs. Die Ufer sind i.d.R. mäßig steil geneigt, auf rund 0,5 m Breite gewässertypisch bewachsen von feuchten Hochstaudenfluren, einzelnen Röhrcharten. Mäßig naturnah eingewachsen. Das Gewässer ist teil überschattet durch Bäume im Umfeld, größtenteils jedoch offen.

Merkmal	Wert
Gefährdung/ Einflüsse	Eventuell belastetes Oberflächenwasser, das dem Bach zuströmt und den Bach belastet. Eventuell Einträge von Laub, fehlende, submerse Vegetation.
Wertgesichtspunkte	Als Laichgewässer für Amphibien geeignet, mit dauerhafter Wasserführung.
zoologisch bedeutsame Strukturen	Kleingewässer, wasserführende Gräben
Bedeutung für Tiergruppe	Amphibien
Maßnahmen	Ufer eventuell stellenweise etwas abflachen, Verlandung zulassen, Artenvielfalt fördern, Begradigung des Baches aufheben; Wasser im Gebiet zurückhalten, naturnahe Entwicklung zulassen, naturnahe Aue entwickeln.
