Erhebungsbogen

Projekt	Biotopkartierung Hamburg	Interne Nr.	139299
		DK5 DK5-GK	6226 6228
		DK5 - Name	Moorburg-Ost
Handlungsbedarf	Nein	Biotop-Nr. alt	111 34
Bearbeitung	NAB	Kartierung	12.07.2019
Räumliche Abbildung	Linie	Fläche / Länge [m²/m]	1238,59
Anzahl Abschnitte	3	Breite (lineare Abb.) [m]	5,5

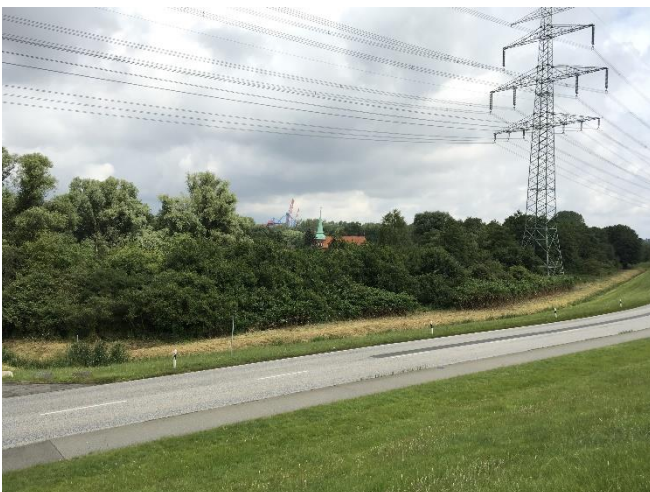
ca. 1 m breiter Graben zw. Strasse und gepflanztem Gehölz, Ufer regelmäßig gemäht, Graben regelmäßig unterhalten, zum Kartierzeitpunkt artenarm und verlandet, überwiegend von Dominanzbeständen des Großen Wasserschwaden eingenommen, nur punktuell UW-Vegetation aus quirligem Tausendkraut.

Merkmal	Wert
Gefährdung/ Einflüsse	Abgase, Reifenabrieb... Verlandung im Norden Eutrophierung
Wertgesichtspunkte	belastete Einleitungen Bedeutung für den Biotopverbund Teil eines größeren Biotopkomplexes Naturnahes Element in beeinträchtigter Umgebung Landschaftstypischer Biotop
zoologisch bedeutsame Strukturen	Kleingewässer
Bedeutung für Tiergruppe	Amphibien Wirbellose, sonstige Wassergebundene Insekten Spinnen Mollusken Libellen
Maßnahmen	Insekten, allgemein 1.11 - Beseitigung von Müll / Gartenabfällen Nicht bis ins Gewässer hinein mähen
