Erhebungsbogen

Projekt	Biotopkartierung Hamburg	Interne Nr.	139257
		DK5 DK5-GK	6226 6228
		DK5 - Name	Moorburg-Ost
Handlungsbedarf	Nein	Biotop-Nr. alt	170 42
Bearbeitung	NAB	Kartierung	02.09.2019
Räumliche Abbildung	Fläche	Fläche / Länge [m²/m]	28845,2584
Anzahl Abschnitte	2	Breite (lineare Abb.) [m]

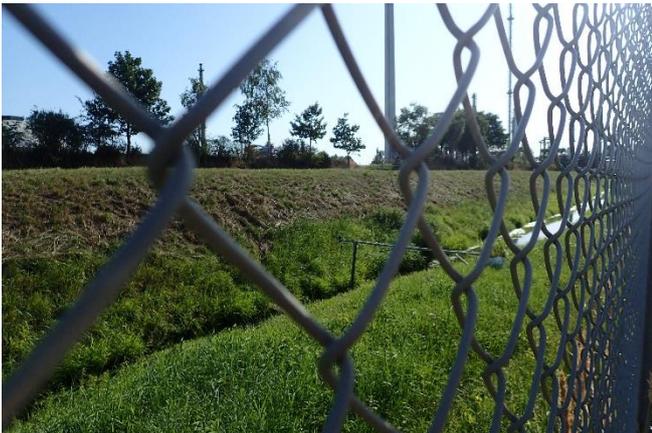
Fotodatei 6226_170_020919_1.JPG
Bildbeschreibung k.A.
Aufnahmerichtung

Nährstoffreiche Gräben im Spülfeld, Einleitung belasteten Wassers, regelmäßige Räumung, regelmäßige Mahd der Uferböschungen. Zum Kartierzeitpunkt frisch geräumt, regelm. Vorkommen von Wasserpest und kleinflächiges Vorkommen eines schmalblättrigen Laichkrauts. Randlich Wasserlinsendecken, kleinflächig flutender Schwaden und Straußgras. Leichter Fluss nach W und N - es ist unklar wohin das Grabensystem entwässert. Die hohen und steilen Ufer werden von Rohrglanzgras und Brennessel dominiert, lokal Schilf. Zum Kartierzeitpunkt frisch gemäht.

Merkmal	Wert
Auswertung	
Gefährdung/ Einflüsse	Einleitung mutmaßlich belasteten Sickerwassers; Totalräumungen, Neuprofilierungen Starke negative Einflüsse von außen Eutrophierung
Wertgesichtspunkte	Bedeutung für den Biotopverbund Unterwasservegetation
zoologisch bedeutsame Strukturen	Hochwüchsige Gras- und Krautfluren Kleingewässer, wasserführende Gräben
Bedeutung für Tiergruppe	Amphibien Wassergebundene Insekten Vögel Mollusken Libellen
Maßnahmen	Insekten, allgemein Schonendere Räumung
