Erhebungsbogen

Projekt	Biotopkartierung Hamburg	Interne Nr.	138298
		DK5 DK5-GK	6232 6234
		DK5 - Name	Altona-Süd
Handlungsbedarf	Nein	Biotop-Nr. alt	9 13
Bearbeitung	LUD	Kartierung	15.09.2019
Räumliche Abbildung	Fläche	Fläche / Länge [m²/m]	13021,6013
Anzahl Abschnitte	1	Breite (lineare Abb.) [m]

Tidebeeinflusstes, verbautes Elbufer am Köhlbrand. Im nördlichen Teil ist das Ufer unterhalb der Betonspundwand erst mit einem Steinmauerwerk mit Fugen versehen, darunter (zum Wasser hin) befindet sich wie in den anderen Uferbereichen der Elbe und der Hafenbecken, der Uferverbau mit Kupfer-Schlacke. In der Strauchschicht, die sich auf der Kupfer-Schlacke entwickelt hat, dominieren verschiedene Weidenarten, eingestreut finden sich Schwarzer Holunder, Gem.Esche und Weisser Hartriegel. Die Krautschicht hat sich gut in den Fugen des Steinmauerwerkes ausgebreitet; es kommt häufiger Zaunwinde und Gem. Hopfen und lokal Acker-Schachtelhalm vor, häufiger eingestreut: Schafgarbe, Echtes Seifenkraut, Rainfarn, Brennessel, Rohr-Glanzgras, Savoyer Habichtskraut, Rot-Schwingel, Kanadisches Berufkraut u.a. vor. Die Begehung fand bei Flut statt, sodass die Weidengebüsche ca. 1/4 unter Wasser standen un

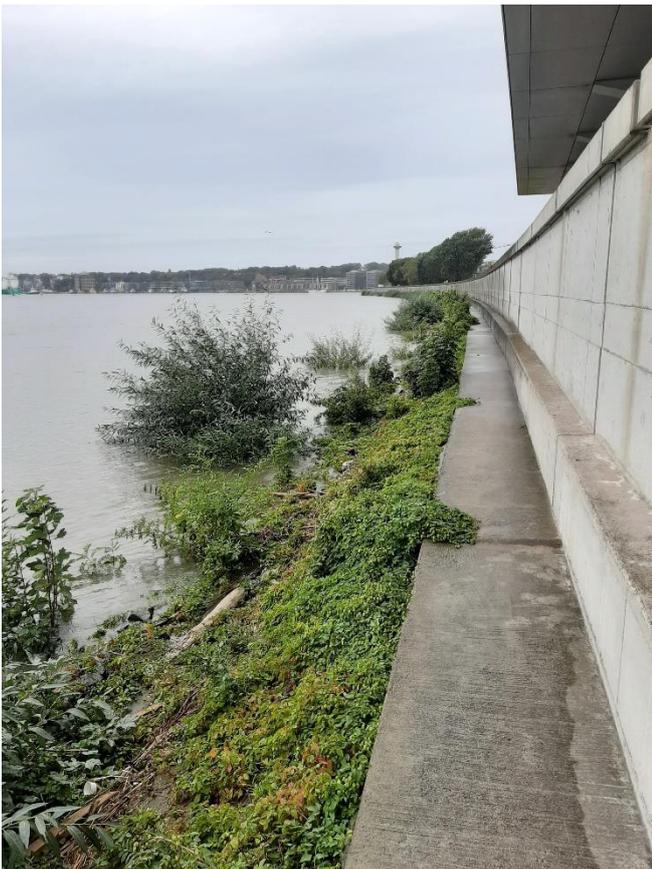
Fotodatei	6232_9_150919_1.JPG	Fotodatei	6232_9_150919_2.JPG
Bildbeschreibung	am südlichen Beginn	Bildbeschreibung	
Aufnahmerichtung	Norden	Aufnahmerichtung	Süden

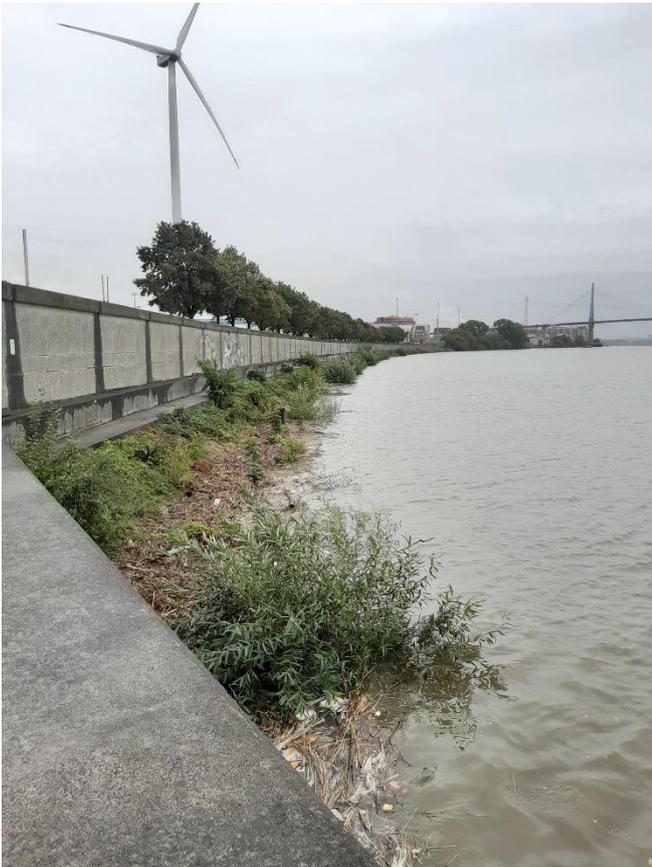
Fotodatei 6232_9_150919_3.JPG
Bildbeschreibung k.A.
Aufnahmerichtung Süden
