Erhebungsbogen

Projekt	Biotopkartierung Hamburg	Interne Nr.	106360
		DK5 DK5-GK	6420 6422
		DK5 - Name	Marmstorf
Handlungsbedarf	Nein	Biotop-Nr. alt	38 35
Bearbeitung	ROG	Kartierung	28.07.2016
Räumliche Abbildung	Fläche	Fläche / Länge [m²/m]	994,4915
Anzahl Abschnitte	1	Breite (lineare Abb.) [m]

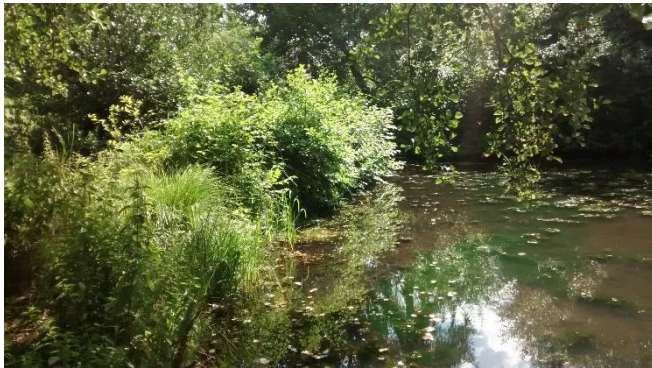
Fotodatei 6420_38_280716_3.JPG
Bildbeschreibung k.A.
Aufnahmerichtung

Kleiner, flacher und stark eutrophierter, in einem Privatgarten gelegener Teich mit Resten einer Uferbefestigung, der aus der Engelbek gespeist wird. Sehr trübes Wasser, Schwimmblattvegetation mit wenig Seerose und Lemna. Unterwasservegetation mit Rauem Hornblatt.
 Ca. 20 % des Ufers werden von einem 1 m breiten Streifen aus Uferstauden und Gartenstauden eingenommen. Teilweise sind Verlandungsbereiche aus Wasserschwaden und Rispensegge ausgebildet. Im Westen dichter Bestand des Japanischen Staudenknöterichs. 60% des Ufers werden von Gehölzen wie Schwarzerle gesäumt. Die restlichen 20% des Ufers sind gärtnerisch überprägt. Zufütterung von Stockenten und Goldkarpfen.

Merkmal	Wert
Auswertung	
Gefährdung/ Einflüsse	Eutrophierung Gartennutzung Teile des Ufers gemäht, daher teilweise Verarmung der Artenv
Wertgesichtspunkte	Uferbegleitende Gehölze
Maßnahmen	Holzverschlag entfernen Naturnahe Uferzone herstellen

Merkmal	Wert
Auswertung	
Maßnahmen	1.1 - Sukzession ungestört ablaufen lassen (Maßnahmen wie Uferrenaturierung nicht umsetzbar da Privatteich.)
Boden	
Feuchte	8 - naß
Stickstoffgehalt	7 - stickstoffreich
Gebietszuordnung	
Gebietsbezeichnung	Gartenteich
Gewässer	
Böschungshöhe	0.20 m
Wasserführung	w - wechselnde Wasserstände
Strömung	k - keine Strömung
Trübung	m - mittlere Trübung
Färbung	baun
Standort, Relief	
Böschungsneigung	flach - 1:2 bis 1:3
Neigung - Gelände	N0 - nicht geneigt (<2 %)
Ausrichtung	FL - flach, keine Exposition
Belichtung	7 - halbsonnig
Luft	keine Besonderheiten
Veg. - Deckg./Ant.	
Gesamt	30 %
1. Baumschicht	10 %
Strauchsicht	10 %
1. Krautschicht	20 %
