Erhebungsbogen

Projekt	Biotopkartierung Hamburg	Interne Nr.	121373
		DK5 DK5-GK	6422 6424
		DK5 - Name	Harburg
Handlungsbedarf	Nein	Biotop-Nr. alt	263 66
Bearbeitung	WALJ	Kartierung	19.06.2018
Räumliche Abbildung	Punkt	Fläche / Länge [m²/m]	
Anzahl Abschnitte	1	Breite (lineare Abb.) [m]

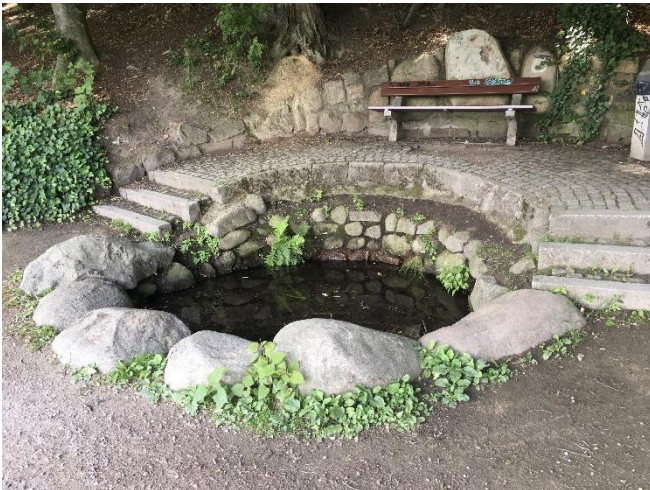
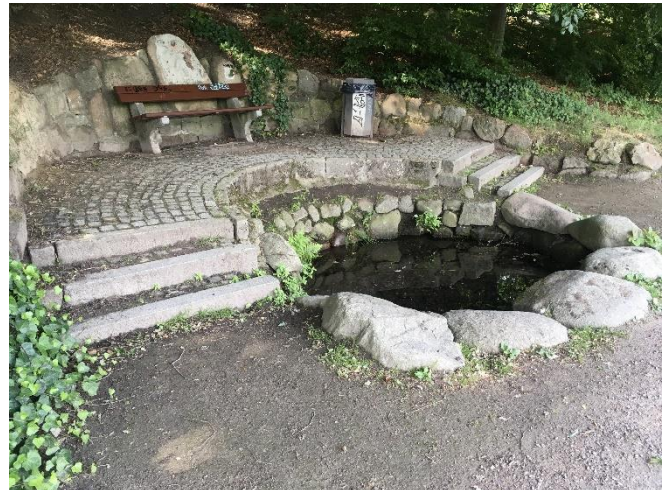
Fotodatei	6422_263_190618_1.JPG	Fotodatei	6422_263_190618_2.JPG
Bildbeschreibung	k.A.	Bildbeschreibung	k.A.
Aufnahmerichtung		Aufnahmerichtung

Mit Natursteinen eingefasster, vollkommen befestigter Quelltopf direkt am Fußweg, welcher den Außenmühlenteich umrundet. Am Biotop stehen keine Feuchtezeiger und es fällt viel Laub in das Gewässer. Der Abfluss ist unter dem Wanderweg verrohrt und entwässert in die Außenmühle. Oberhalb der Quelle steht eine Parkbank. Die niedrigstmögliche Bewertung ist eine 5 (Noch wertvoll). Tendenziell müsste der Biotop in diesem Zustand noch schlechter bewertet werden.

Merkmal	Wert
Auswertung	
Gefährdung/ Einflüsse	Starker Erholungsdruck Gewässerausbau Starke negative Einflüsse von außen Gewässerbelastung verbautes Ufer, Laubeintrag
Wertgesichtspunkte	Bedeutung für die Erholung
zoologisch bedeutsame Strukturen	Kleingewässer
Maßnahmen	1.4 - Erhalt des Biotops in der gegenwärtigen Ausprägung
