# Erhebungsbogen

<b>Projekt</b>	Biotopkartierung Hamburg	<b>Interne Nr.</b>	121359
		<b>DK5   DK5-GK</b>	<b>6422</b> 6424
		<b>DK5 - Name</b>	Harburg
<b>Handlungsbedarf</b>	Nein	<b>Biotop-Nr.   alt</b>	<b>45</b> 52
<b>Bearbeitung</b>	WALJ	<b>Kartierung</b>	22.06.2018
<b>Räumliche Abbildung</b>	Fläche	<b>Fläche / Länge [m<sup>2</sup>/m]</b>	953,2146
<b>Anzahl Abschnitte</b>	1	<b>Breite (lineare Abb.) [m]</b>

## Bestandsbeschreibung

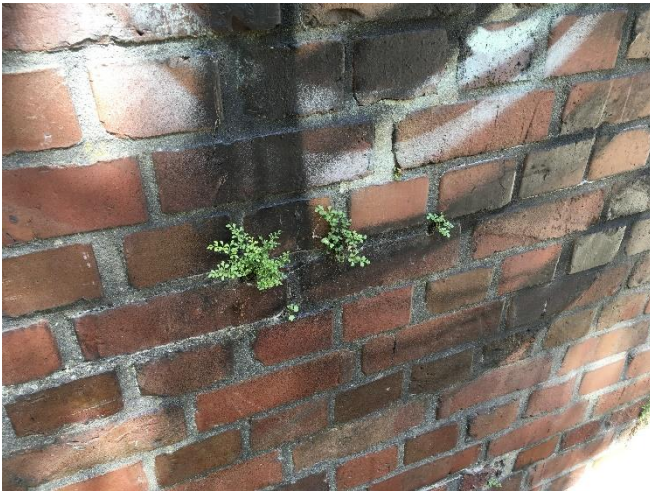
**Fotodatei** 6422\_45\_220618\_3.JPG  
**Bildbeschreibung** k.A.  
**Aufnahmerichtung**

Treppenanlage aus Backsteinen aus den 1920er Jahren mit in Teilen ausgeprägter Fugenvegetation aus Mauerfarn, insgesamt einige 100 Exemplare, auch in kleineren Seitenmauerteilen. Generell wachsen im südöstlichen Bereich mehr Exemplare. Die Gesamtbewertung wurde im Vergleich der Vorkartierung von 6 auf 5 verringert, da dies nach der Kartieranleitung die maximal mögliche Bewertung ist.

Merkmal	Wert
<b>Auswertung</b>	
Gefährdung/ Einflüsse	Potenziell durch Sanierungsmaßnahmen bedroht
Wertgesichtspunkte	Bedeutung für das Naturerleben Sehr bedeutendes Vorkommen einer seltenen hochspezialisierten Pflanze Vorkommen seltener Pflanzen
Maßnahmen	1.4 - Erhalt des Biotops in der gegenwärtigen Ausprägung Mauern unverändert erhalten; Bei Maurerarbeiten im Umfeld, speziellen Mörtel verwenden, um Ausbreitungsmöglichkeiten zu schaffen.
