# Erhebungsbogen

<b>Projekt</b>	Biotopkartierung Hamburg	<b>Interne Nr.</b>	120976
		<b>DK5   DK5-GK</b>	<b>6428</b> 6430
<b>Handlungsbedarf</b>	Nein	<b>DK5 - Name</b>	Reiherstieg
<b>Bearbeitung</b>	PRO	<b>Biotop-Nr.   alt</b>	<b>189</b> 10117
<b>Räumliche Abbildung</b>	Linie	<b>Kartierung</b>	16.09.2018
<b>Anzahl Abschnitte</b>	2	<b>Fläche / Länge [m<sup>2</sup>/m]</b>	275,012
		<b>Breite (lineare Abb.) [m]</b>	5

In der Bauwiese verlaufende Wetterern, die auf die Stillhorner bzw Dröge Elbe zurückgeht. Die Umgebung ist aufgehöhht, so daß die Uferhöhe etwa 1,9m erreicht und ist hauptsächlich mit Wohn-(Garten-)nutzung belegt, was sich prägend auf den Pflanzenbewuchs der Ufer auswirkt, die zumeist stark verbaut sind. Am Gert-Schwämmle-Weg ist 'aufgewertet' worden: Eine naturraumfremde Geröllapplikation ist eingebracht. Das Wasser hat Ölkahmhaut (wenn es steht) und ist schwarzgrau. Gelegentlich tritt starke Strömung auf. Ein Großteil der Wettererntrasse ist verrohrt und in der Karte nicht dargestellt.

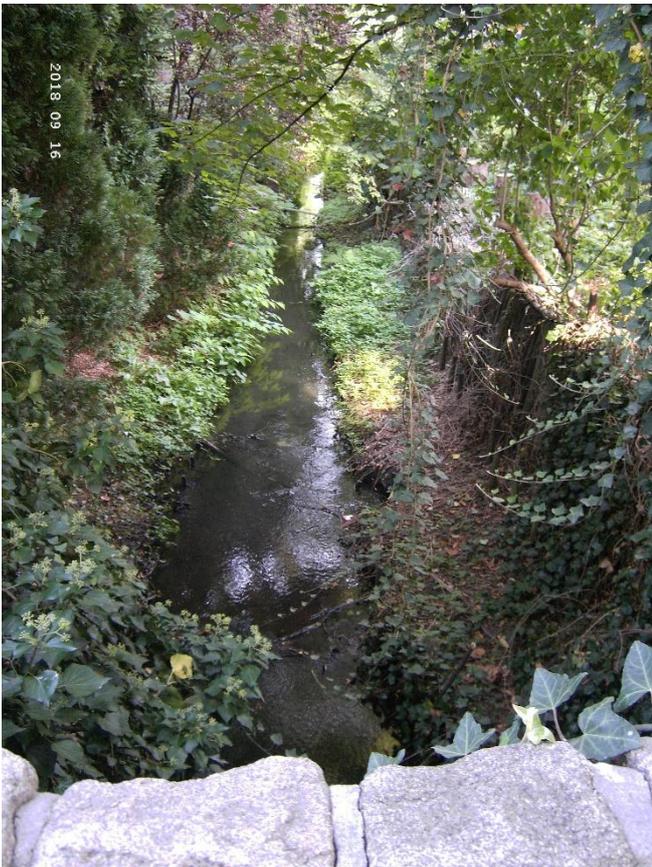
**Fotodatei** 6428\_189\_160918\_1.JPG  
**Bildbeschreibung** k.A.  
**Aufnahmerichtung**

Merkmal	Wert
<b>Gewässer</b>	
Böschungshöhe	1.90 m
Gewässertiefe	0.25 m
Breite	1.50 m
Uferstrukturen	weitgehend (unterschiedlich) verbaut
Strömung	rt - ruhig fließend mit Turbulenzen
Trübung	m - mittlere Trübung
Färbung	s - schwärzlich: meist durch Faulschlamm

Merkmal	Wert
Wertgesichtspunkte	Uferversaubung Verschattung Bedeutung für den Biotopverbund Landschaftstypischer Biotop Rest der ursprünglichen Naturlandschaft
Maßnahmen	Bestandteil der historischen Kulturlandschaft 3.13 - Rückbau der Verrohrung und Aufweitung zu naturnahem Profil (wo möglich) 3.14 - Rückbau von Sohl- und Uferbefestigungen Mehr Licht!
