# Erhebungsbogen

<b>Projekt</b>	Biotopkartierung Hamburg	<b>Interne Nr.</b>	121061
		<b>DK5   DK5-GK</b>	<b>6428</b>
<b>Handlungsbedarf</b>	Nein	<b>DK5 - Name</b>	Reiherstieg
<b>Bearbeitung</b>	PRO	<b>Biotop-Nr.   alt</b>	<b>277</b>
<b>Räumliche Abbildung</b>	Fläche	<b>Kartierung</b>	23.09.2018
<b>Anzahl Abschnitte</b>	1	<b>Fläche / Länge [m<sup>2</sup>/m]</b>	17634,9848
		<b>Breite (lineare Abb.) [m]</b>

## Bestandsbeschreibung

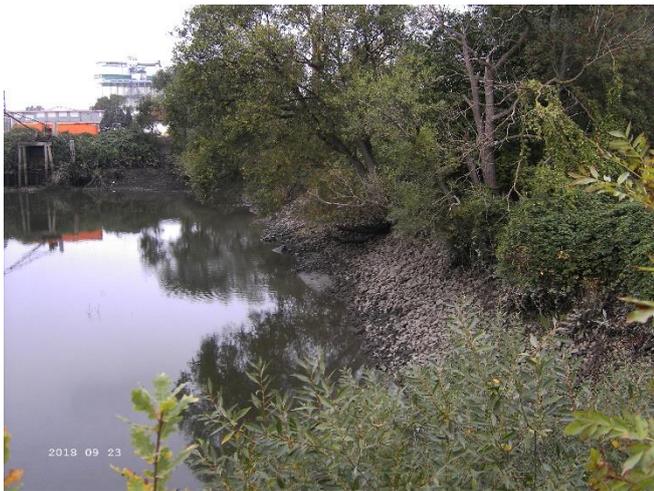
<b>Fotodatei</b>	6428_277_230918_1.JPG	<b>Fotodatei</b>	6428_277_230918_2.JPG
<b>Bildbeschreibung</b>	k.A. Fotos leider bei Hochwasser gemacht. Luftbilder sind aussagekräftiger.	<b>Bildbeschreibung</b>	k.A.
