# Erhebungsbogen

<b>Projekt</b>	Biotopkartierung Hamburg		<b>Interne Nr.</b>	121143
			<b>DK5   DK5-GK</b>	<b>6428</b>
			<b>DK5 - Name</b>	Reiherstieg
<b>Handlungsbedarf</b>	Ja		<b>Biotop-Nr.   alt</b>	<b>336</b>
<b>Bearbeitung</b>	PRO	<b>Kopie</b>	<b>Kartierung</b>	24.08.2018
<b>Räumliche Abbildung</b>	Linie	Nein	<b>Fläche / Länge [m<sup>2</sup>/m]</b>	1352,94
<b>Anzahl Abschnitte</b>	4		<b>Breite (lineare Abb.) [m]</b>	3,7

## Bestandsbeschreibung

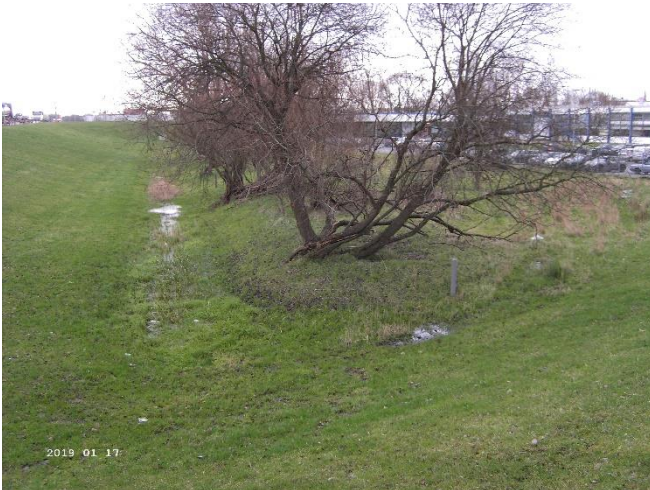
<b>Fotodatei</b>	6428_336_240818_5.JPG	<b>Fotodatei</b>	
<b>Bildbeschreibung</b>	k.A. Der kurze Abschnitt s Neuhöfer Str.	<b>Bildbeschreibung</b>	
<b>Aufnahmerichtung</b>		<b>Aufnahmerichtung</b>

An der Basis des Deichs (Binnenseite) entlang verlaufender Graben. Mit verschiedenen Röhricht-, Gras- und Kraut-Arten be- und teils intensiv durchwachsen, aber häufig gemäht. Gelegentlich Wasserlinse, 1x Wasserstern. Nach Südosten hin weiterer Verlauf deichfern parallel zur Straße in Gehölzen, dort verschattet und ohne spezifische Grabenvegetation.

Merkmal	Wert
<b>Auswertung</b>	
Gefährdung/ Einflüsse	mutmaßlich deichsicherheitsgefährdend durch Öffnung der Grasnarbe am Deichfuß
Bedeutung für Tiergruppe	Mollusken
Maßnahmen	falls eine hydrologische Notwendigkeit des Grabens bestehen sollte: Verlegen in größere Deichferne?
