Erhebungsbogen

Projekt	Biotopkartierung Hamburg	Interne Nr.	121077
		DK5 DK5-GK	6428 6430
		DK5 - Name	Reiherstieg
Handlungsbedarf	Nein	Biotop-Nr. alt	44 41
Bearbeitung	PRO	Kartierung	10.09.2018
Räumliche Abbildung	Fläche	Fläche / Länge [m²/m]	1076,051
Anzahl Abschnitte	1	Breite (lineare Abb.) [m]

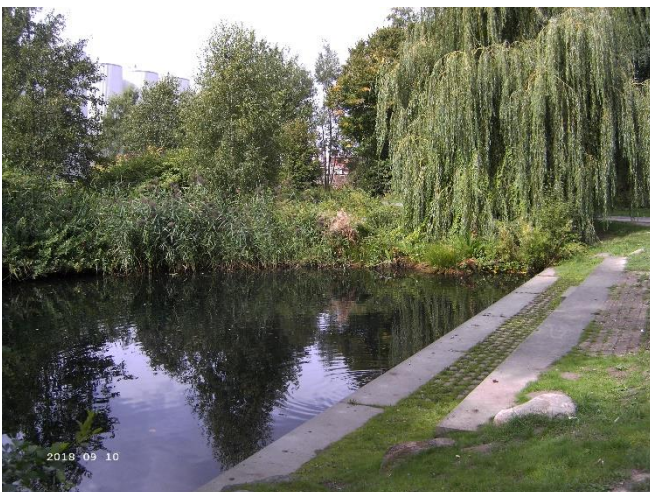
Fotodatei	6428_44_100918_1.JPG	Fotodatei
Bildbeschreibung	k.A.	Bildbeschreibung
Aufnahmerichtung		Aufnahmerichtung

Innerhalb der Parkanlage / in der Altlast angelegtes Kleingewässer mit doppeltem Anschluß an den anschließenden Veringkanal, als Nebenarm ausgebildet. Mit massiven Uferbefestigungen auf der Ostseite (Betonterrasse zum angrenzenden Park hin mit senkrechter und gradliniger Böschung). Die Zuläufe sind befestigt, aber jetzt überwachsen. Auch die übrigen Böschungen wirken angelegt mit Raseneinsaat und Gehölzpflanzungen. Das Gewässer selbst hat eine Tiefe von rund 1 m, derzeit wenig erkennbare Wasserpflanzen-Vegetation, einige herumtreibenden Hornblatttriebe - in einem der Vorjahre aber massives Vorkommen der Art; mitunter aber etwa 1 m breite, relativ naturnah ausgeprägte Röhrichtstreifen. 1 Schwarm kleiner Fische. Die Strukturen sind nur z.T. naturnah. Die Ostseite ist vom Schutz nach § 28 HmbNatSchG ausgenommen.

Die Vorkartierung sagte: "Die Umgestaltungsmaßnahmen stellen Eingriffe in ein gesetzlich geschütztes Gewässer dar." Offenbar blieb dies folgenlos, ein Rückbau erfolgte nicht.

Merkmal	Wert
Wertgesichtspunkte	zur Müllentsorgung genutzt Integration in die Parkanlage, Störungen, Fütterung von Wasservögeln. In Teilen kleinstrukturiert, naturnah entwickelt, als Laichgewässer für Amphibien theoretisch geeignet, eventuell als Laichgewässer von Erdkröten genutzt.
zoologisch bedeutsame Strukturen	Kleingewässer, wasserführende Gräben potenzielle Unterwasservegetation
Bedeutung für Tiergruppe	Röhricht Amphibien Vögel Libellen
Maßnahmen	Fische Uferbefestigungen nach Möglichkeit entfernen, naturnahe Entwicklung zulassen. 1.11 - Beseitigung von Müll / Gartenabfällen Vermehrt Abfallbehälter aufstellen und diese dann auch bedarfsgerecht leeren
