# Erhebungsbogen

<b>Projekt</b>	Biotopkartierung Hamburg	<b>Interne Nr.</b>	142125
		<b>DK5   DK5-GK</b>	<b>6446</b>
		<b>DK5 - Name</b>	Garstedt
<b>Handlungsbedarf</b>	Nein	<b>Biotop-Nr.   alt</b>	<b>123</b>
<b>Bearbeitung</b>	MIS	<b>Kartierung</b>	19.08.2020
<b>Räumliche Abbildung</b>	Linie	<b>Fläche / Länge [m<sup>2</sup>/m]</b>	84,7
<b>Anzahl Abschnitte</b>	1	<b>Breite (lineare Abb.) [m]</b>	2,5

## Bestandsbeschreibung

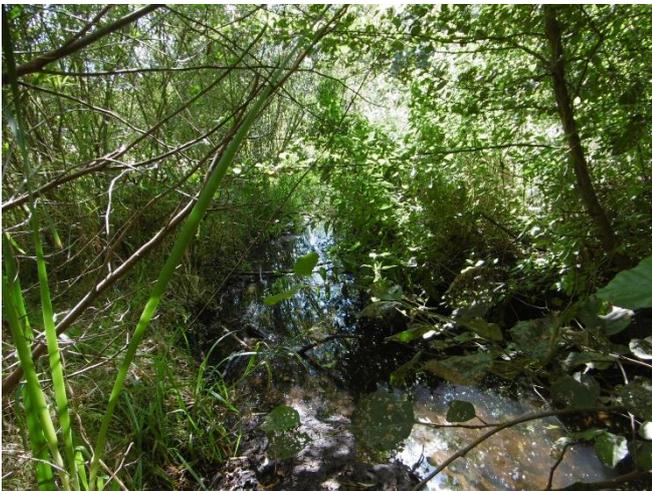
<b>Fotodatei</b>	6446_123_190820_1.JPG	<b>Fotodatei</b>	6446_123_190820_2.JPG
<b>Bildbeschreibung</b>	k.A.	<b>Bildbeschreibung</b>	k.A.
<b>Aufnahmerichtung</b>		<b>Aufnahmerichtung</b>

Auch dieser Bach wurde seit der letzten Kartierung als Nebenarm der Tarpenbek neu angelegt. Er ist ca. 1,50m breit, die unbefestigten Böschungen sind ca. 0,50m hoch und flach. Lediglich am Ende werden sie steiler und höher. Der Untergrund ist sandig und z.T. mit Feldsteinen ausgelegt. Der Bach führt recht schnell fließendes, 15cm tiefes und klares Wasser.

Da der Weg entlang der Tarpenbek für Fußgänger in diesem Abschnitt gesperrt ist, ist der Bach weitgehend ungestört. In seinem Beginn und am Ende ist der Bach jeweils über eine kurze Strecken verschattet von Korbweidengebüsch und Schwarz-Erlen. Ansonsten ist er vollsonnig, und es hat sich ein üppiges Röhricht aus Wasser-Schwaden und Igelkolben entwickelt. Eingestreut sind an beiden Ufern eine sehr artenreiche Uferstaudenflur mit jeweils ähnlichen Anteilen der Arten, häufiger sind Wasser-Minze und Zottiges Weidenröschen. Am Wasserrand kommt, besonders am Ende, etwas Brunnenkresse vor, außerdem ein Fleck mit Wasserstern. Weitere Wasserpflanzen sind nicht vorhanden. Am Weg, der den Bach begleitet, sind die Böschungen mit Süßgräsern und Gänse-Fingerkraut bewachsen, lokal an beiden Ufern auch Riesengoldrute.

Merkmal	Wert
Bedeutung für Tiergruppe	Amphibien Vögel Wassergebundene Insekten
Maßnahmen	1.25 - Wasserstand anheben 1.7 - Zutritt verbieten / verhindern (Der Teil des Weges, der an den bei den neuen Nebenarmen entlang führt, sollte gesperrt bleiben.)
