# Erhebungsbogen

<b>Projekt</b>	Biotopkartierung Hamburg	<b>Interne Nr.</b>	106031
<b>Handlungsbedarf</b>	Nein	<b>DK5   DK5-GK</b>	<b>6620</b>
<b>Bearbeitung</b>	NAB	<b>DK5 - Name</b>	Rönneburg
<b>Räumliche Abbildung</b>	Linie	<b>Biotop-Nr.   alt</b>	<b>307</b>
<b>Anzahl Abschnitte</b>	3	<b>Kartierung</b>	25.06.2016
		<b>Fläche / Länge [m<sup>2</sup>/m]</b>	731,1
		<b>Breite (lineare Abb.) [m]</b>	1

Kleiner, überwiegend naturnaher Bach, der von zahlreichen Sicker-Quellen gespeist wird, in den aber auch Regenwasser aus angrenzenden Siedlungsbereichen eingeleitet wird. Stellenweise mäandriert der Lauf, stellenweise ist er zu stark eingengt. Im Siedlungsbereich ist er sehr kleinflächig verrohrt oder mit unterschiedlichen Materialien befestigt. Im Gewässer konnten keine Wasserpflanzen gefunden werden. Die Vegetation der Ufer ist im Bereich der Gärten überwiegend stark beeinträchtigt, es dominieren Nitrophyten und Zierarten, im Bereich der innerhalb von Gehölzen gelegenen Quellen ist eine naturnahe Vegetation ausgebildet, stellenweise finden sich Arten der Quellfluren.

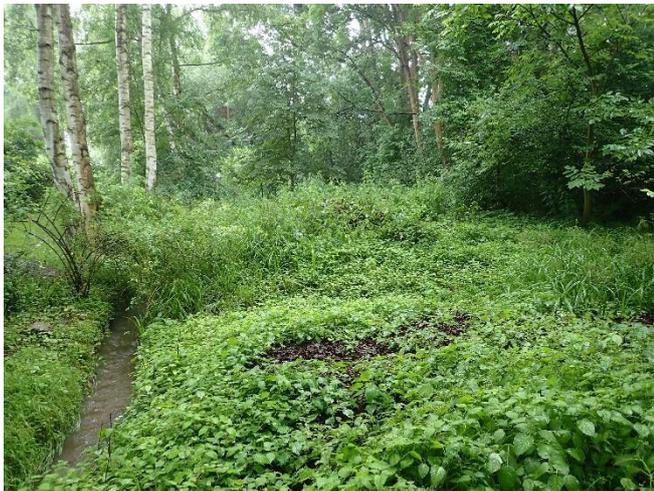
<b>Fotodatei</b>	6620_307_250616_1.JPG	<b>Fotodatei</b>	6620_307_250616_2.JPG
<b>Bildbeschreibung</b>	k.A.	<b>Bildbeschreibung</b>	k.A.
<b>Aufnahmerichtung</b>		<b>Aufnahmerichtung</b>

Merkmal	Wert
Wertgesichtspunkte	Hoher Anteil nicht heimischer Pflanzen Gewässerausbau Eutrophierung Intensive Nutzung oder Pflege Bedeutung für den Biotopverbund
Maßnahmen	Rest der ursprünglichen Naturlandschaft 1.13 - Beseitigung von baulichen Einrichtungen 3.9 - Impfung mit geeigneter Gewässervegetation 3.3 - natürliche Dynamik zulassen 1.20 - Pufferstreifen schaffen
