Erhebungsbogen

| Projekt | Biotopkartierung Hamburg | Interne Nr. | 96316 |

| Gesetzlicher Schutz | § 30 (2) 2.3 Röhrichte | Schutz nur teilweise | Nein |

| Gesamtbewertung | 7 | Besonders wertvoll |

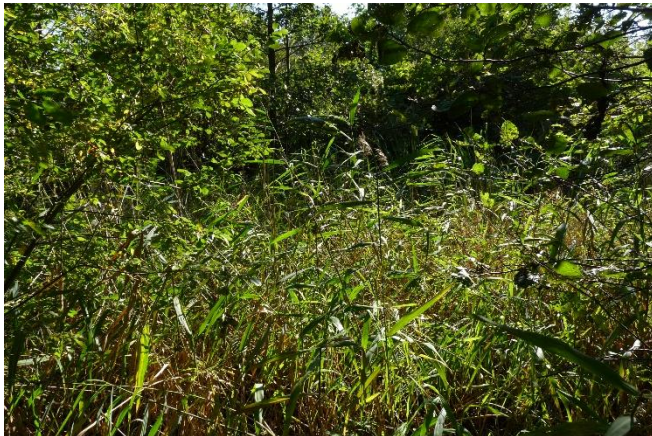
Fotodatei 6622_458_121015_1.JPG
Bildbeschreibung
Aufnahmerichtung

An der Geländeoberfläche um 10 bis 15 m breiter Grabenbereich mit einem flachen, verlandenden, offenbar wenig oder nicht unterhaltenen Graben, der eventuell auch zeitweilig austrocknet. Aktuell mit geringer Wasserführung und vollständig von Schilfröhricht überwachsen. Die Uferböschungen sind verhältnismäßig seicht geneigt, häufig von Schwarzerlen und Korbweiden-Gebüsch bewachsen. Die Schilfröhrichte in der Wasserfläche erreichen über 2 m Wuchshöhe und überschatten das Gewässer recht kräftig. In den Randbereichen gibt es Übergänge zu den benachbarten Grünanlagen. Besondere Gewässerabschnitte werden von Flutrasen überwachsen.

| Merkmal | Wert |
|---|--|
| Maßnahmen | Der Bereich sollte nach Möglichkeit weiterhin ungestört der Vegetationsentwicklung überlassen werden, wenn möglich sollten hohe Wasserstände im Gebiet gehalten werden |
