Erhebungsbogen

Projekt	Biotopkartierung Hamburg	Interne Nr.	96320
		DK5 DK5-GK	6622
		DK5 - Name	Harburg-Ost
Handlungsbedarf	Nein	Biotop-Nr. alt	462
Bearbeitung	BRA	Kartierung	12.10.2015
Räumliche Abbildung	Fläche	Fläche / Länge [m²/m]	1909,9905
Anzahl Abschnitte	1	Breite (lineare Abb.) [m]

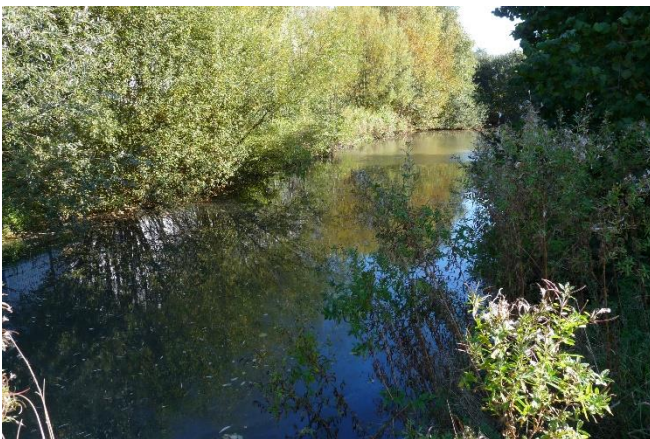
Fotodatei 6622_462_121015_1.JPG
Bildbeschreibung
Aufnahmerichtung

Regen-Rückhaltebecken, in das Grabensystem integriert. Die Ufer zu hohen Anteilen von Gehölzen bewachsen, teils naturnahes Grauweidengebüsch, teils Brombeergebüsch, teils gepflanzte Gehölze. Zur Hälfte aber auch offen, von Staudenfluren und teils auch etwas gepflegten, grasreicheren, wiesenartigen Beständen bewachsen. Die Böschungen sind i. d. R. um 1 m hoch, mäßig steil geneigt, im unteren Teil gewässertypisch bewachsen mit Röhrichtarten und Arten der feuchten Hochstaudenfluren, viel Zottiges Weidenröschen, etwas Wolfstrapp und weiteren Röhrichtarten. Das Gewässer selber ist stark getrübt, mit Sichttiefen nur etwa um 10 cm, mit nur wenig erkennbarer, submerser Vegetation. In den Randbereichen ist etwas Wasserfeder entwickelt. Im übrigen ist das Wasser offenbar zu sehr hohen Anteilen von Eisenocker geprägt, rötlich gefärbt, mit Schmierfilm auf der Wasseroberfläche. Vermutlich ist eine dauerhafte Wasserführung vorhanden. Das Wasser ist um 0,5 bis 1 m tief, ohne erkennbaren Gewässergrund. Das nach Norden zeigende Ufer ist durch angrenzende gewerbliche Nutzung mit Zaun relativ gut abgeschirmt und wird vermutlich nicht mehr gepflegt oder genutzt. Das südliche Ufer ist z.T. begangen durch einen benachbarten Wanderweg.
