Erhebungsbogen							В
Projekt	Bi otopkartierung Ha	mburg		Interne Nr. DK5   DK5-GK DK5 - Name	97221 <b>6624</b> Neuland-\	6626 Vest	
Handlungsbedarf Bearbeitung Räumliche Abbildung Anzahl Abschnitte	Nein NEJ Fläche 1	Kopie	Ja	Biotop-Nr.   alt Kartierung Fläche / Länge [m²/m] Breite (lineare Abb.) [m]	<b>120</b> 29.09.201 694,4671	150 5

## Bestandsbeschreibung

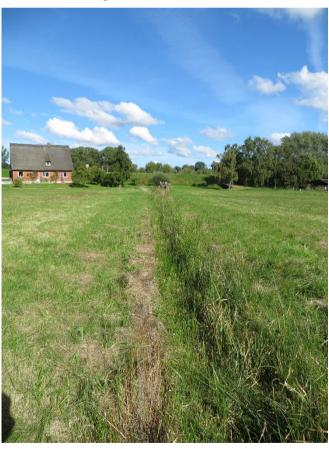
Fotodatei 6624\_120\_290915\_3.JPG Bildbeschreibung k.A.

An der Geländeoberfläche im Süden bis 3m, im Norden um 2m breiter Grabenbereich, vollständig in die benachbart stattfindene Beweidung integriert mit rund 0,5m tiefem Kerbprofil. An der Sohle noch mit schmaler Restwasserfläche, zu hohen Anteilen von Flutrasenaus v.a. Wasser-Schwaden überwachsen, daneben mit regel mäßigem Auftreten von Flatter-Binse, Sumpf-Schachtel halm, Wiesen-Schaumkraut, Zweizeiliger und Schlank-Segge. Die Seggen geben dem Graben einen leichten Niedermoorcharakter, der jedoch wegen der funktionsfähigen Entwässerung nach Norden weniger deutlich ausgeprägt ist als bei dem östlich benachbarten Beetgraben. Der nördlichste Teil des Grabens ist aufrund 50 m Länge intensiv unterhalten, deutlich eingetieft, hat eine direkte Verbindung zum Hauptwettern im Norden, Wasserführung rund 60 cm unter Flur und wenig bewachsenes, von Fadenalgen und Eisenockerbildungen belastetes Wasser. Hier wachsen auf dem Ostufer drei in die Beweidung integrierte, totholzreiche Kopfweiden mit Stammdurchmessern um 1m, zwei da von sind mittlerweile abgestorben.

Weitere Angaben	
Merkmal	Wert
Auswertung Gefährdung/Einflüsse Wertgesichtspunkte Maßnahmen	Deutliche Entwässerung des Gebietes und des Grabens selbst durch den breiten Ans chluss im Norden; Verlust des Niedermoorcharakters Noch mäßig artenreich Alle Gräben im Gebiet im Norden gegenüber der Hauptwettern einstauen, höhere Wasserstände schaffen und halten.
